RELATÓRIO DE INSPEÇÃO
Unidade de Pronto Atendimento Boqueirão - Curitiba

Curitiba
2023

Trata-se de Relatório de Inspeção em Unidade de Saúde do tipo UPA (Unidade de Pronto Atendimento) localizada no Boqueirão, Município de Curitiba. A inspeção decorre de Requisição do Ministério Público do Trabalho expedida em Inquérito Civil 001368.2022.09.000/9, em trâmite na Procuradoria Regional do Trabalho da 9ª Região e tem por base legal o art. 8º, da Lei 7.347/85.

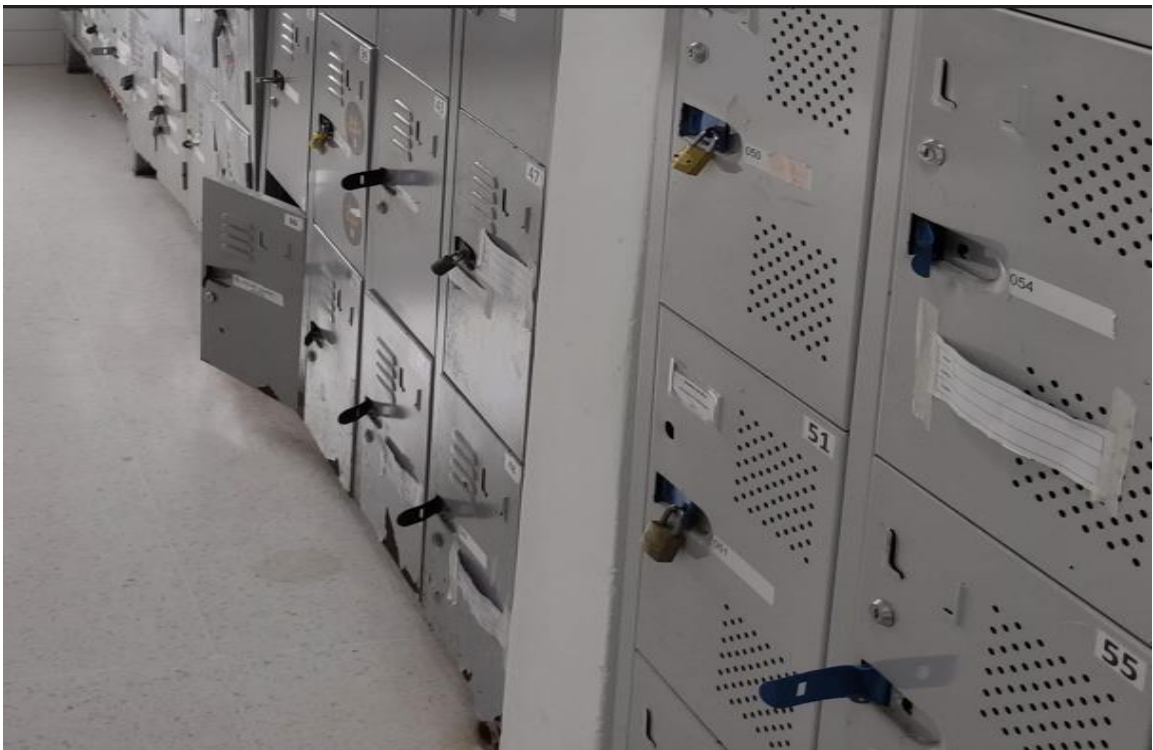
Os locais destinados à descanso não são separados por gênero, os vestiários são separados por gênero (masculino e feminino) e servem de uso conjunto a médicos e demais profissionais de saúde. Da análise do local, foram identificados alguns colchões rasgados, a maioria sem lençol, sem travesseiro, com camas insuficientes, armários em metal, com sinais de desgaste e ferrugem. Armários também são encontrados no corredor, próximo à entrada da sala de descanso, com características de desgaste.

Imagem 13: Armários do Vestiário Masculino com desgaste e ferrugem

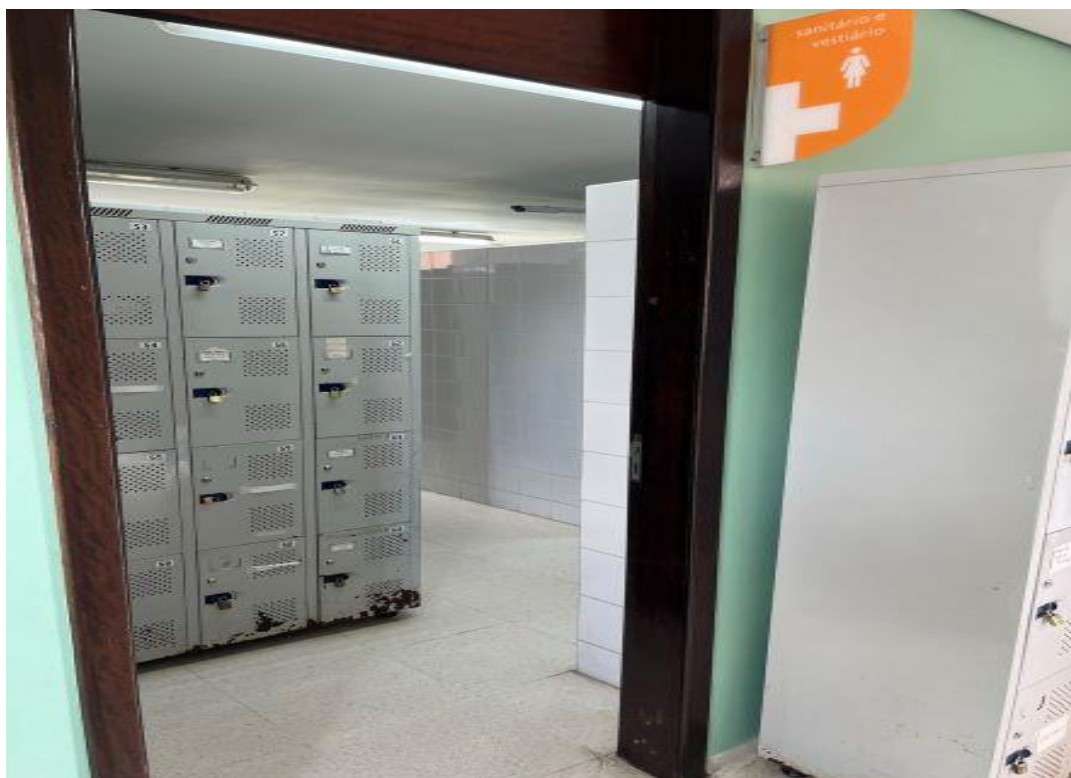
Imagem 14: Armários vestiário feminino com desgaste e ferrugem

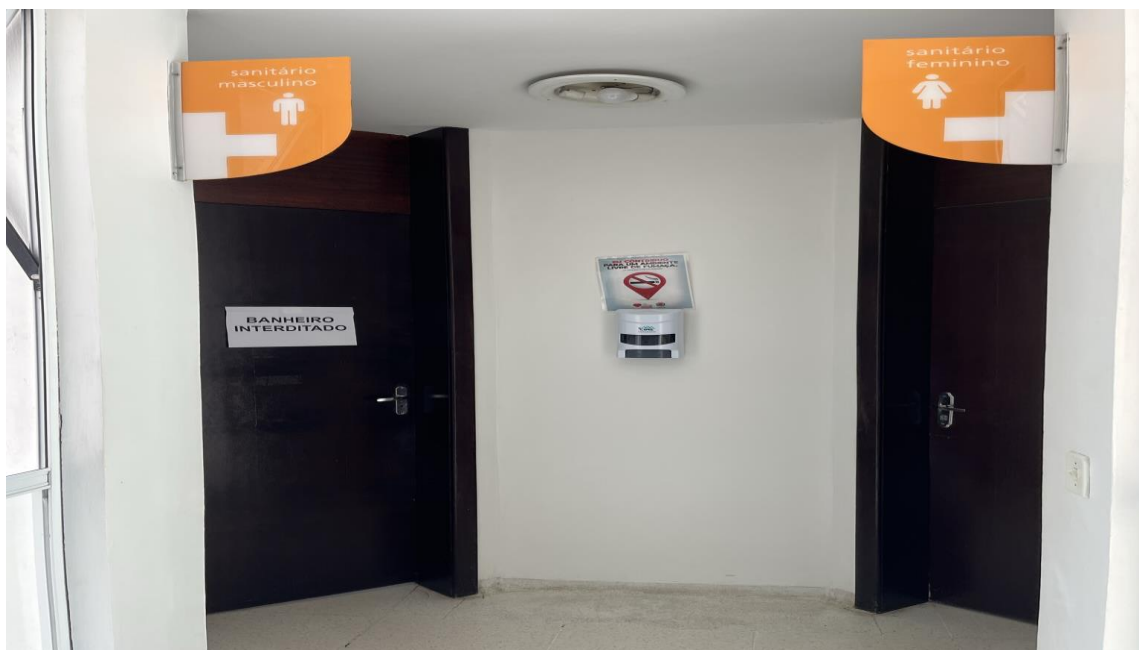
Foram constatados banheiros no prédio administrativo, sendo um de uso masculino e outro feminino. Quando da inspeção constatou-se que o banheiro masculino estava interdito.

Imagem 19: Banheiros

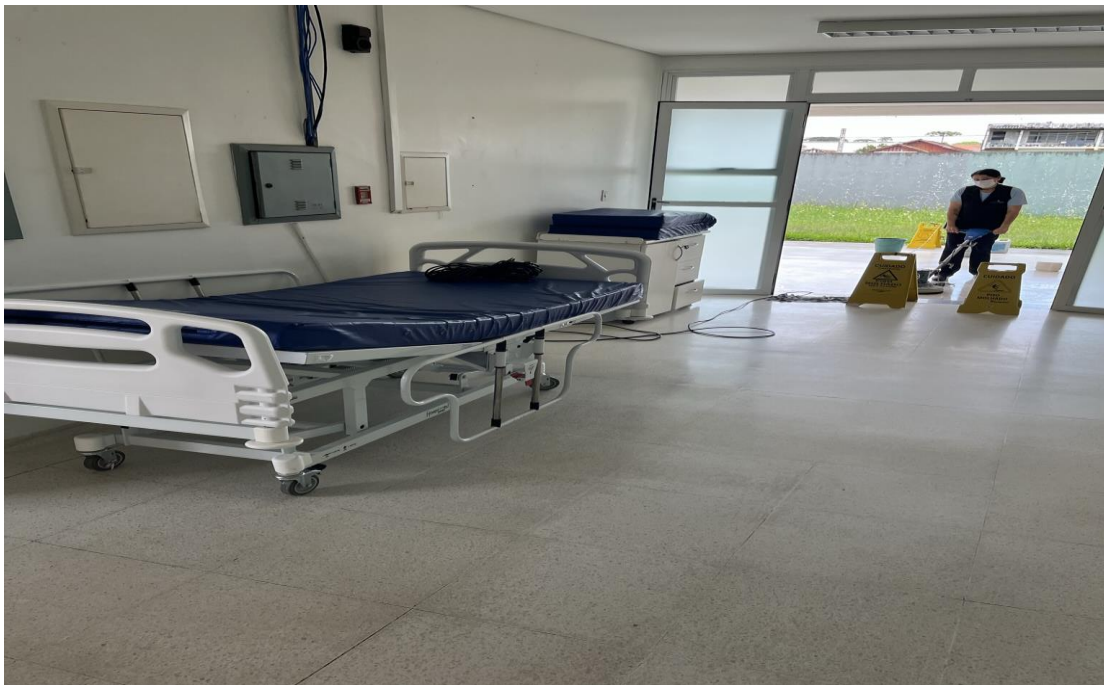
O hall de entrada da unidade do prédio administrativo e a área adjacente caracterizam-se por serem espaçosas, porém ocupadas por equipamentos que não deveriam estar em tal espaço, como uma mesa, um armário, uma maca e colchões empilhados

Imagem 20: Hall de Entrada

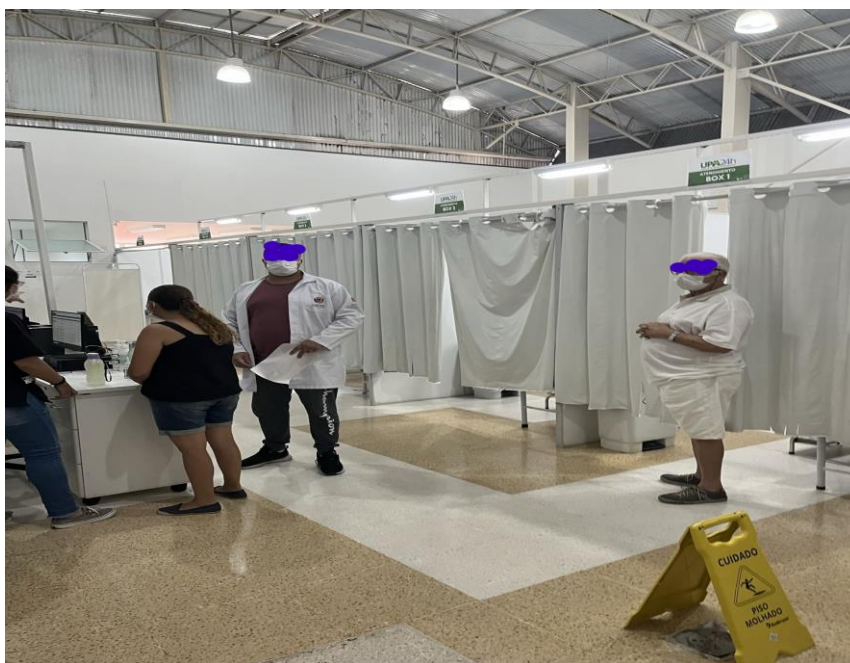
Constatou-se que o sistema traz pouca privacidade aos médicos e principalmente aos pacientes, uma vez que os “boxes” são separados apenas por divisórias, e não possuem portas, somente uma cortina para dar alguma privacidade ao paciente.

O local onde fica a bancada dos médicos e os boxes de atendimento é extremamente quente, como foi possível constatar; mesmo em um dia com temperatura ambiente relativamente amena, no local a sensação térmica era muito alta, além da falta de ventilação, o material do telhado e a falta de uma manta térmica ou de um foro com proteção térmica contribui para a elevação da temperatura no interior da unidade.

O local conta com 4 ventiladores; no momento da visita apenas dois estavam funcionando e os outros dois estavam danificados.

Imagem 21: “boxes” de atendimento

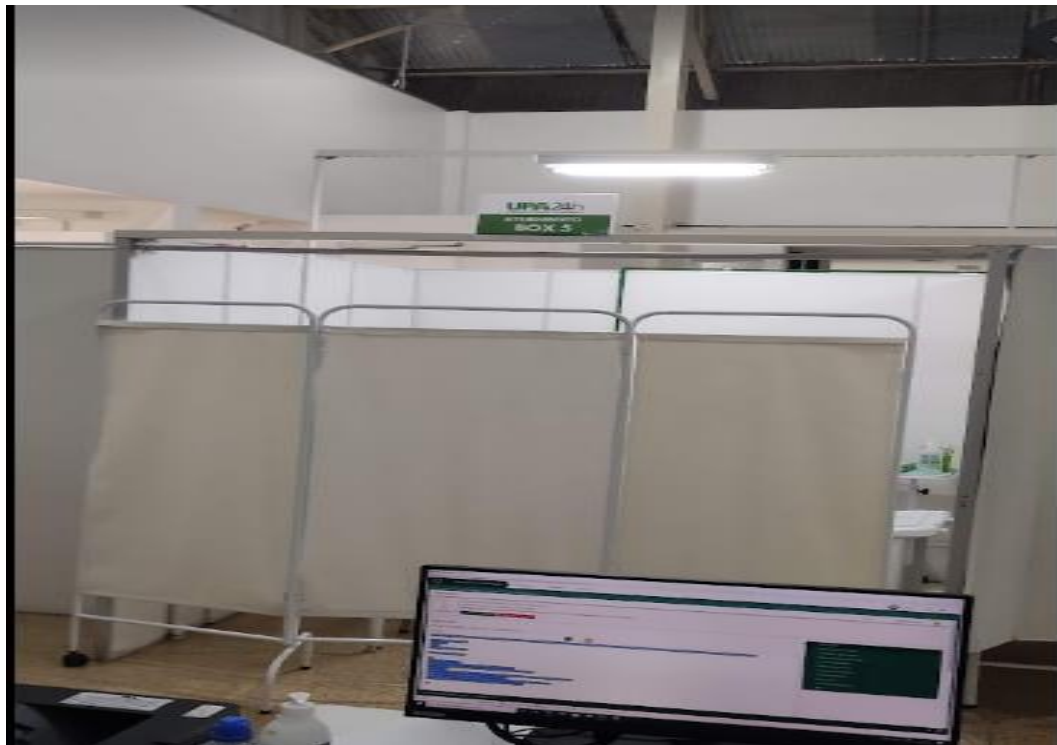
Deve-se ressaltar que algumas cortinas dos “boxes” possuem rasgos e o “box” 5 não possui cortina, mas sim um biombo improvisado que reduz ainda mais a privacidade do médico e dos pacientes.

Imagem23: “box” 5 sem a cortina, com um biombo improvisado

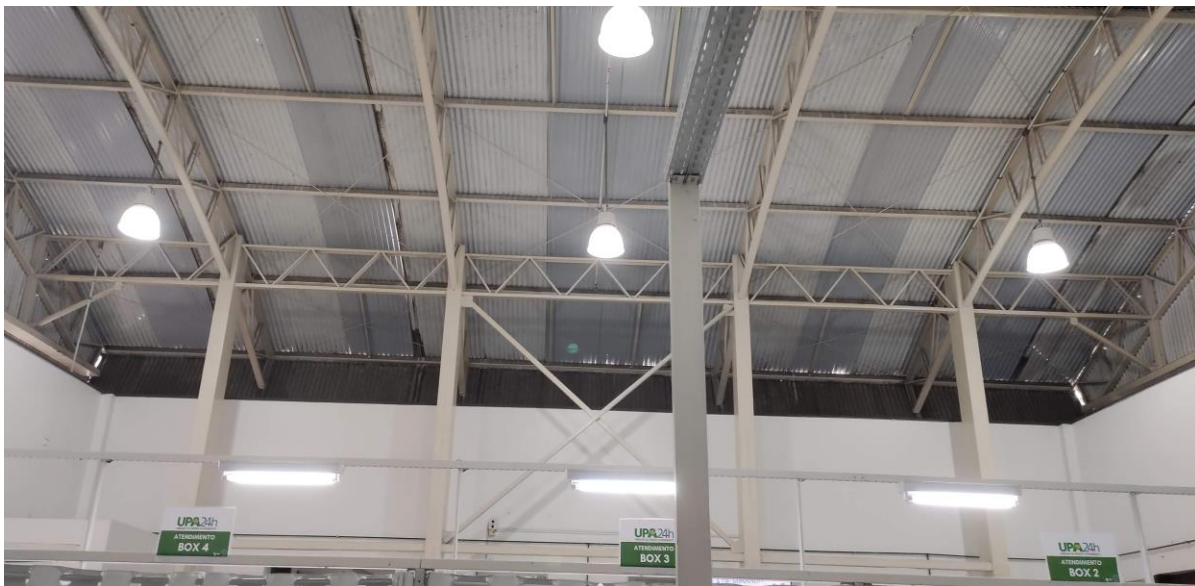
Imagem 25: o telhado

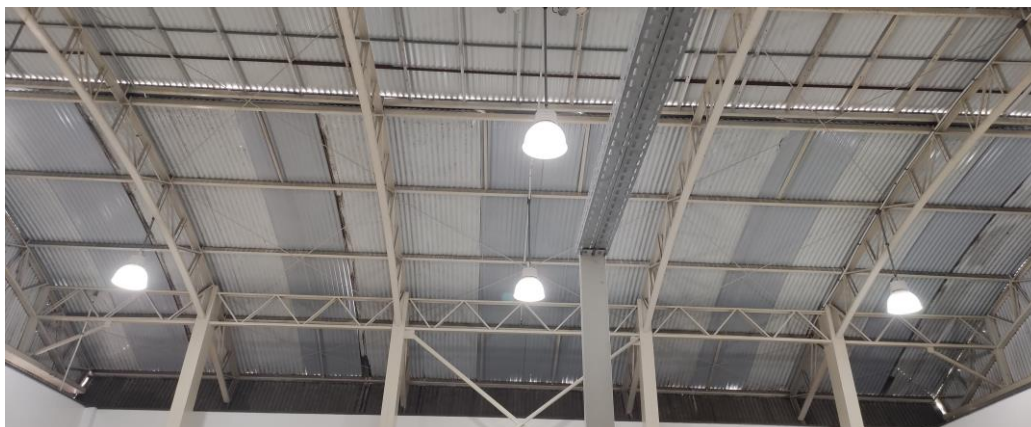
Imagem 26: telhado no detalhe

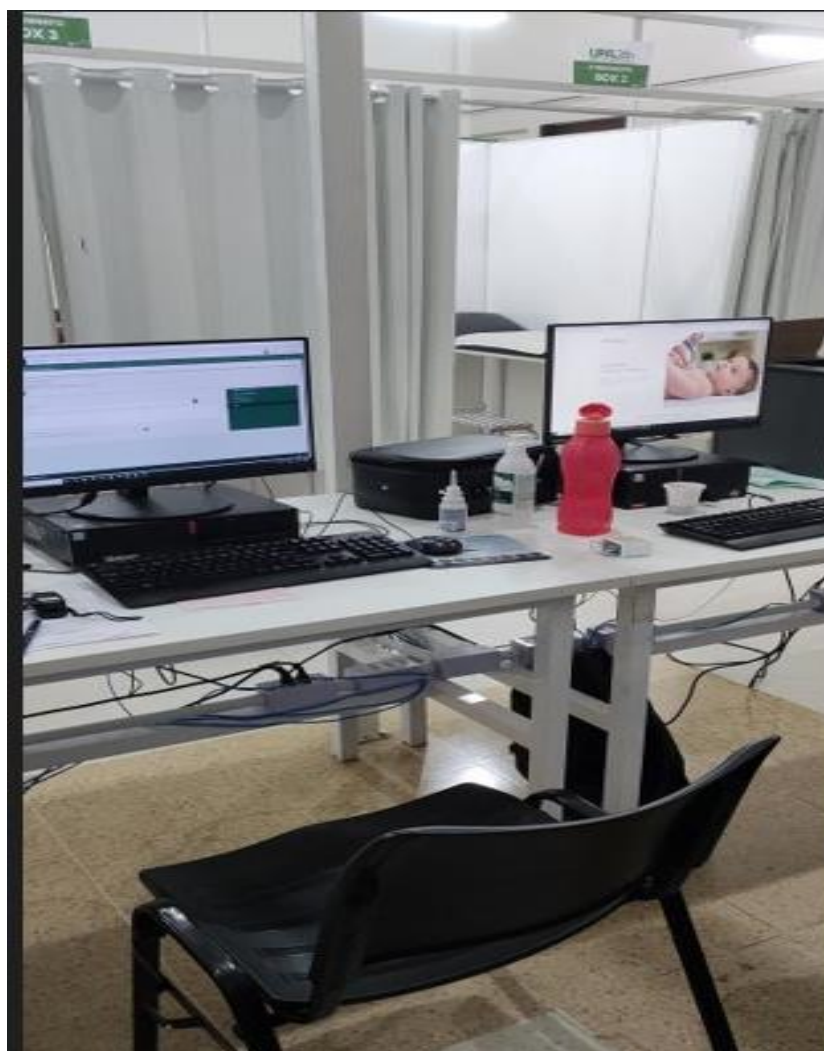
Imagem 27: Cadeira sem ergonomia

Especificamente em relação à postura do médico, é de se destacar que os equipamentos colocados à disposição dos profissionais, para o exercício da Medicina, desatendem a NR 17. Basta análise da Imagem 27 deste relatório.

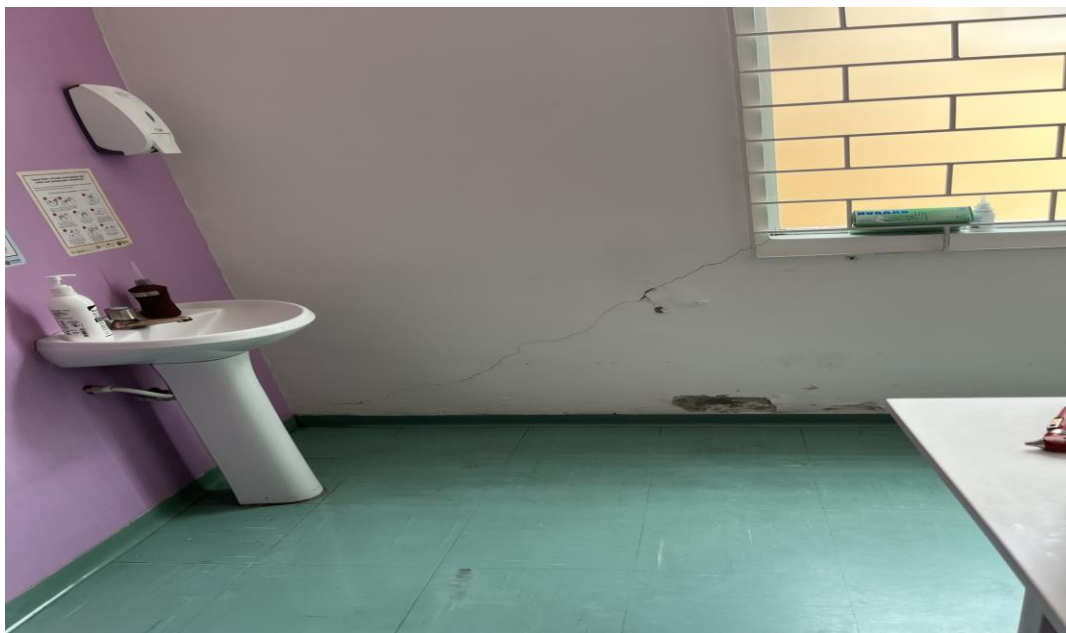
Imagem 33: no detalhe rachadura na parede e infiltração

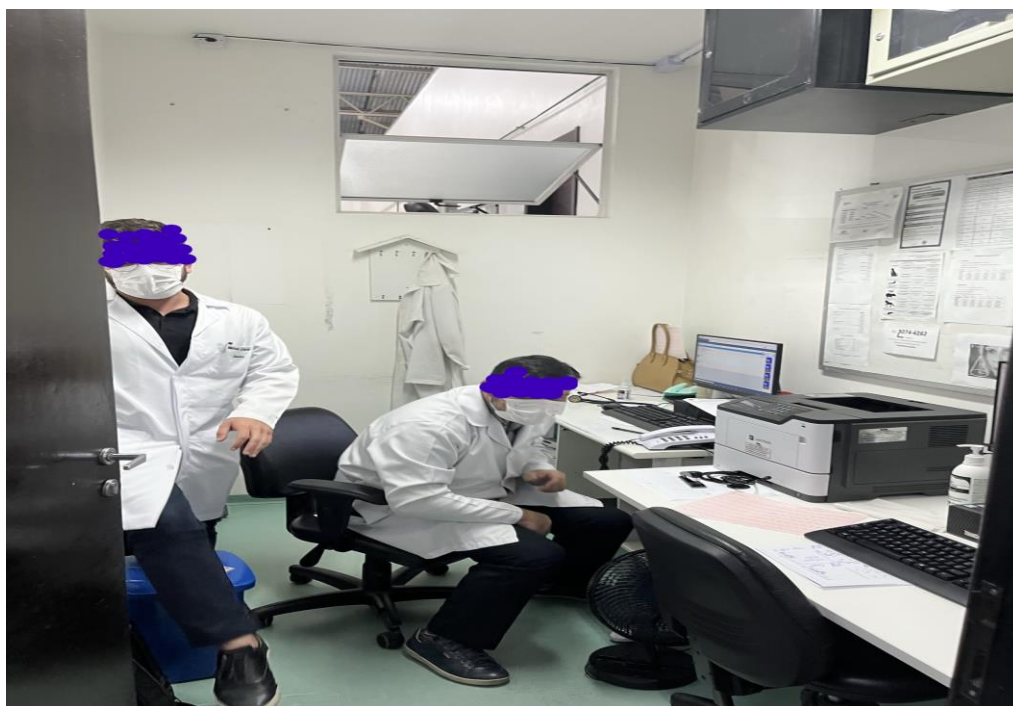
Os profissionais relatam precariedade da estrutura. A janela que aparece na imagem abre para o salão de espera, de modo que os pacientes escutam o que é conversado com as unidades externas, interpretando equivocadamente, o que gera descontentamento e muitas vezes a necessidade de esclarecer mal-entendidos. Os profissionais relatam ainda a falta de ventilação adequada e o calor excessivo na sala.

Imagem 37: Sala de Gestão de Espera para Internação

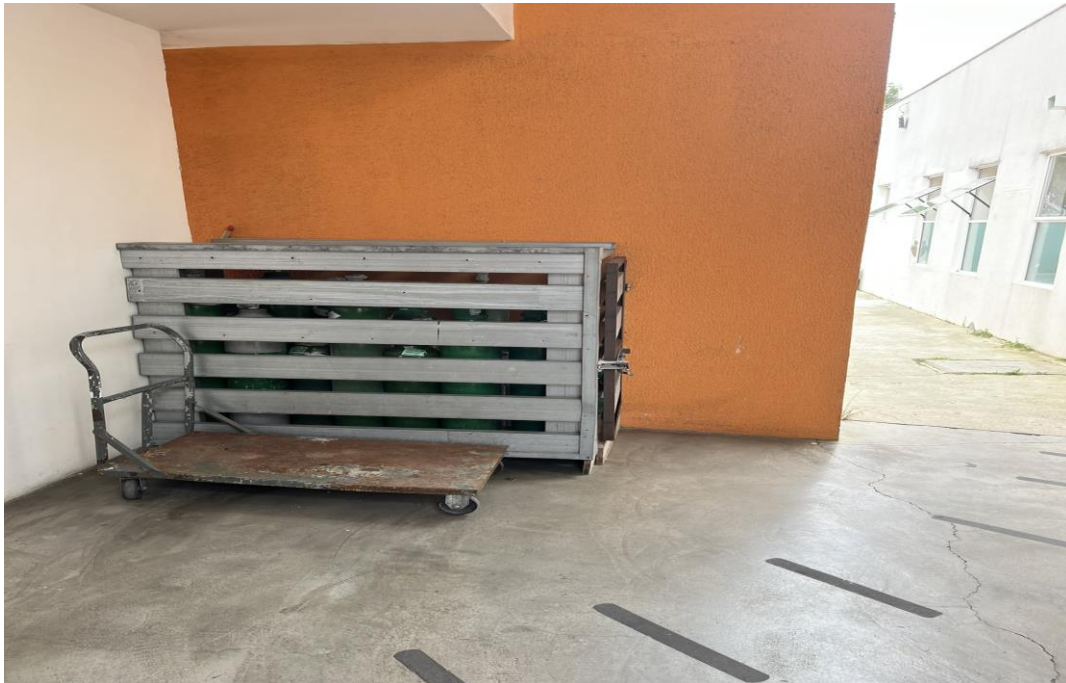
ambulâncias, podemos ver um carrinho de ferro enferrujado ao lado de cilindros de oxigênio. Possui, ainda, uma estrutura anexa ao prédio principal onde são realizados atendimentos odontológicos e serviços de “raio-x”.

Imagem 39: no detalhe carrinho enferrujado e cilindros de oxigênio
