RELATÓRIO DE INSPEÇÃO
Unidade de Pronto Atendimento Sítio Cercado - Curitiba

Curitiba
2023

2.3.- Data da Inspeção: *19.12.2022*

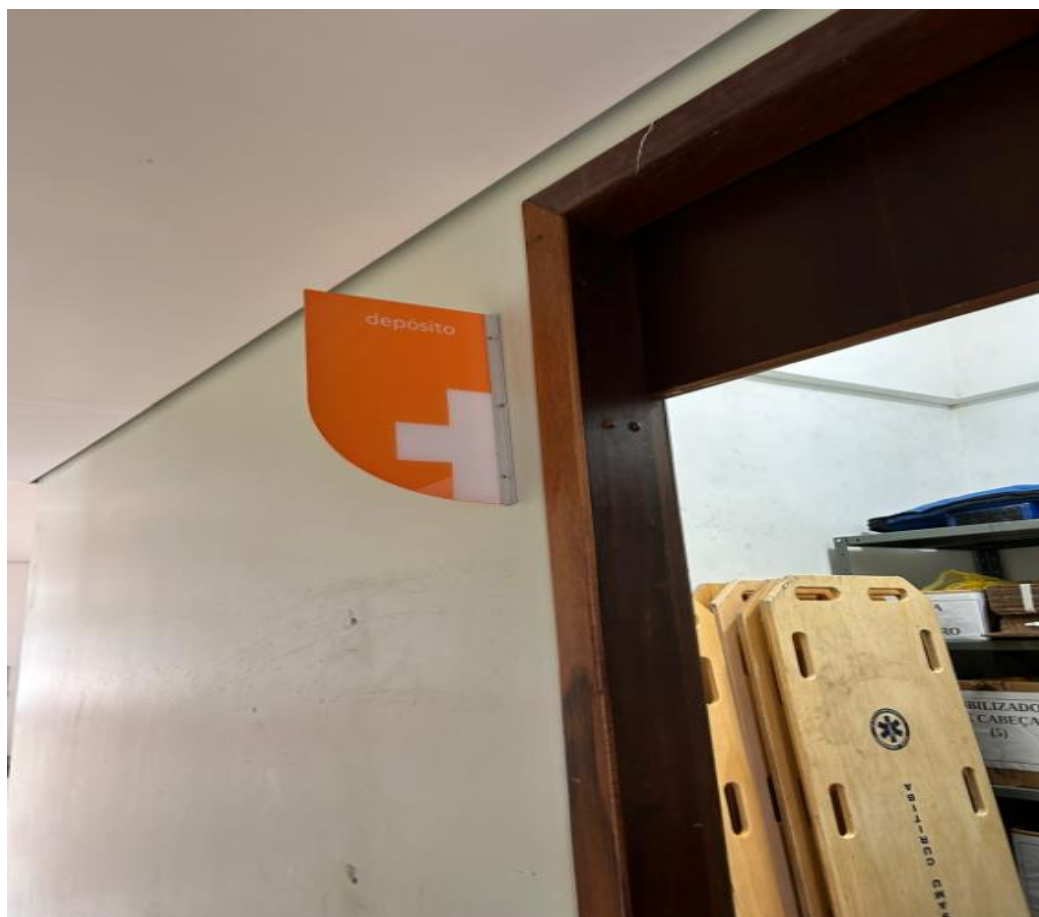
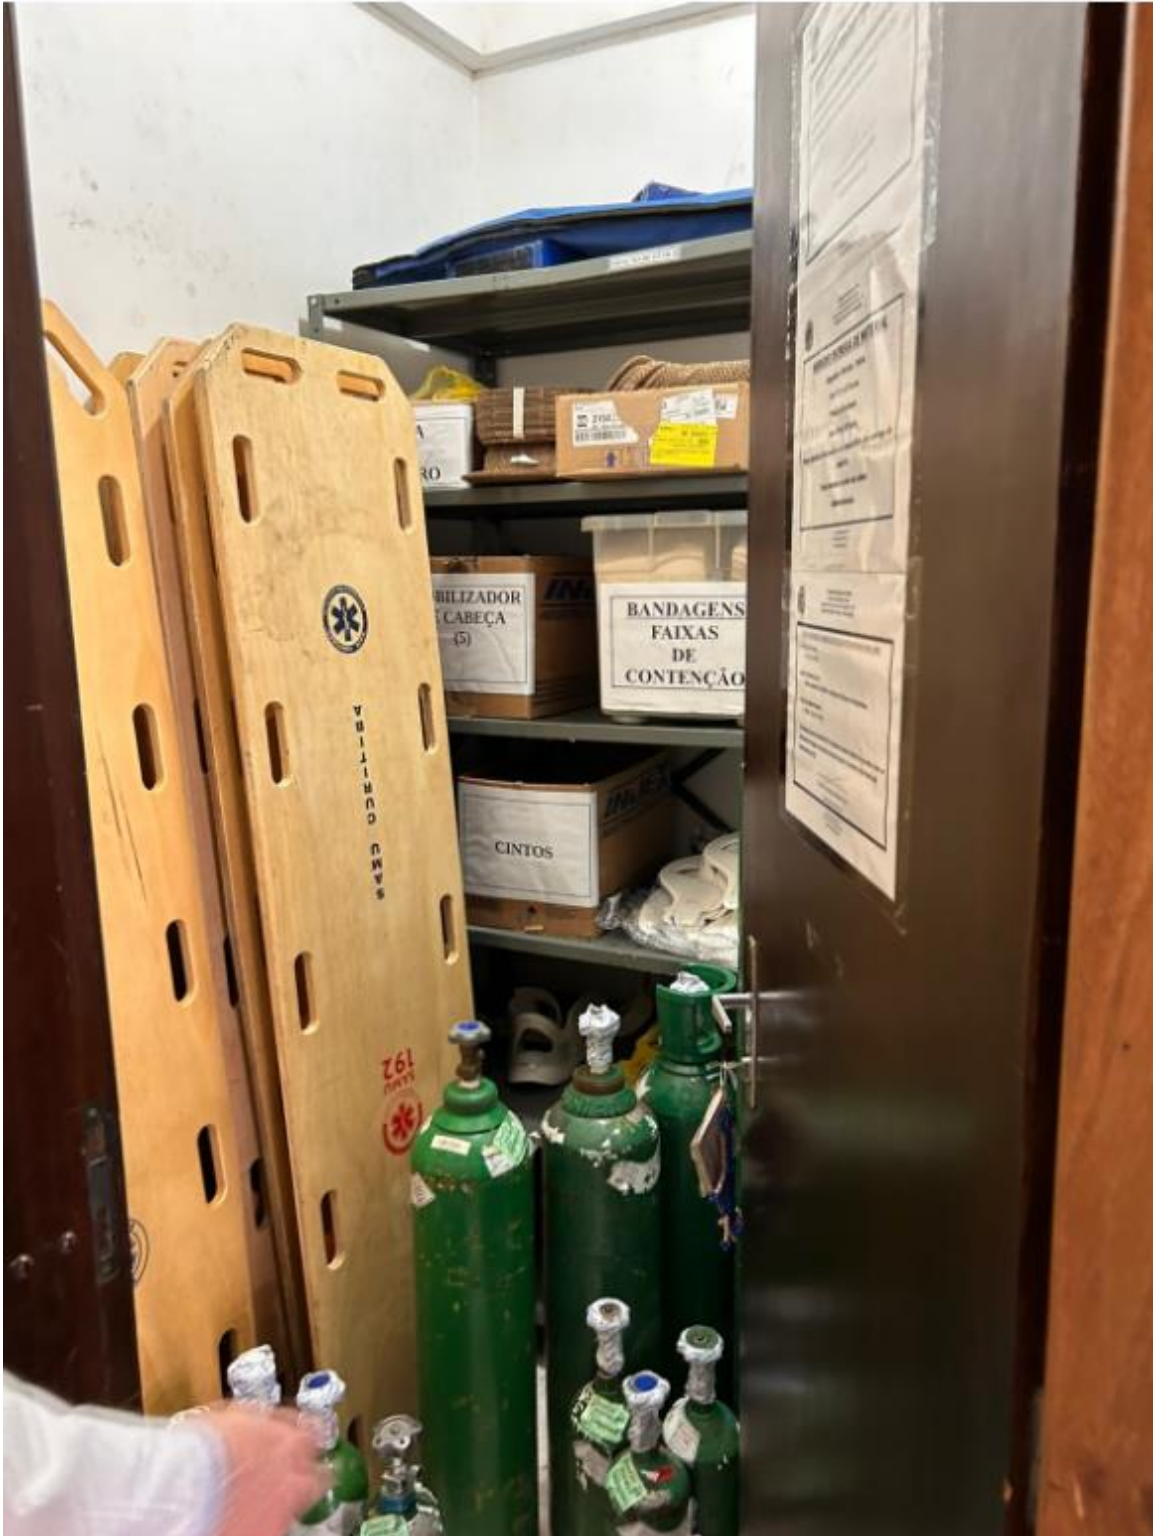
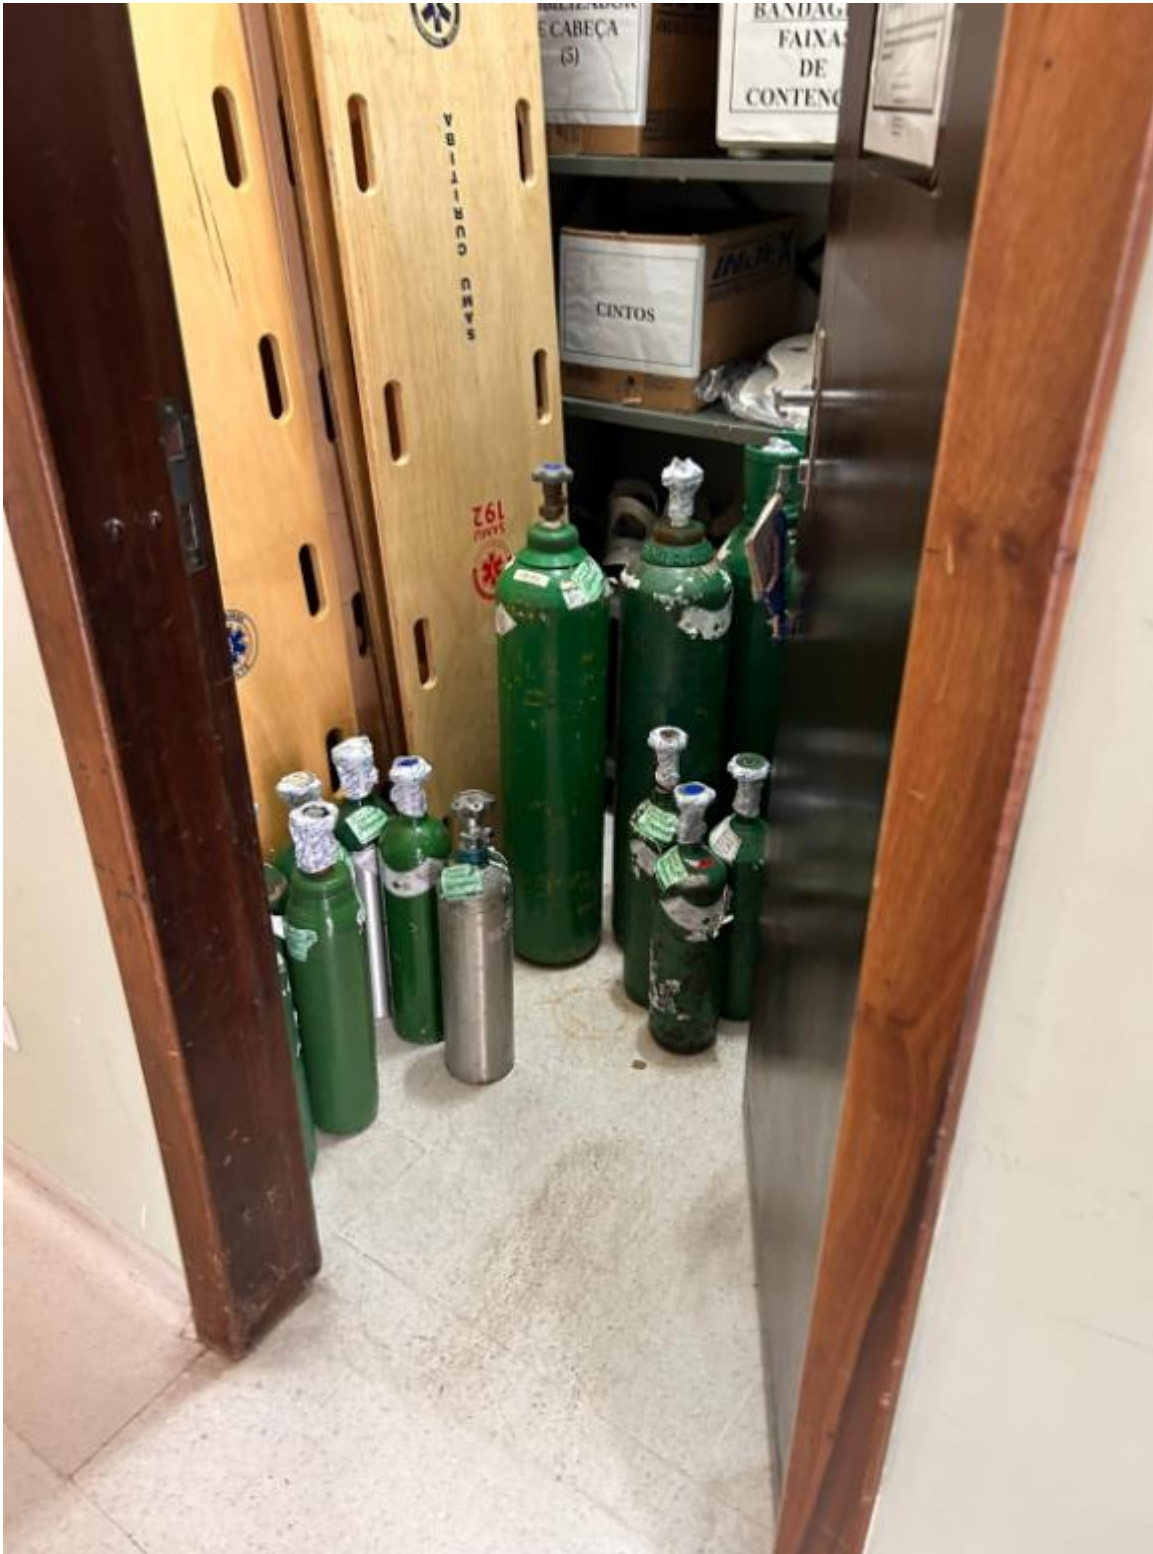
Na sala identificada como depósito, bastante apertada (estima-se que tenha 1,5 m²), foram encontrados cilindros de oxigênio, armazenados juntamente com gases, faixas de contenção e outros materiais de curativo e com pranchas utilizadas no transporte de pacientes, em especial do SAMU.

Imagem 10: Depósito (tamanho)

Imagem 11: Depósito (foco nos cilindros)

Sugere-se, ainda, melhor organização dos equipamentos que vão e chegam de manutenção, bem como a observância de critérios técnicos de armazenamento de materiais como balões de oxigênio.

Quanto a tal ponto, os recipientes contendo gases comprimidos, como “balões de oxigênio” devem ser armazenados em depósitos bem ventilados e estar protegidos contra quedas, calor e impactos acidentais, bem como observar o estabelecido nas NBR 12.791 (Cilindro de Aço, sem costura, para Armazenamento e Transporte de Gases a Alta Pressão), NBR 12.790 (Cilindro de Aço Especificado, sem costura, para Armazenagem e Transporte de Gases a Alta Pressão), e NBR 11.725 (Conexões e Roscas para Válvulas de cilindros para Gases Comprimidos), todas da Associação Brasileira de Normas Técnicas (ABNT) e ainda atender as recomendações do fabricante. Há, no caso da unidade inspecionado, descumprimento das normas técnicas referentes à guarda e armazenamento de tais materiais. Ademais, segundo as normas técnicas (item 4.2.4.3 NBR 12188:2003), nos recintos somente é permitido o armazenamento de cilindros de gases e misturas não inflamáveis, cheios e vazios. Tal norma vem sendo descumprida, já que há outros itens conjuntamente armazenados no depósito (Imagens 08 e seguintes). Na imagem 54, é possível ver o armazenamento externo de oxigênio com vários sinais de ferrugem.

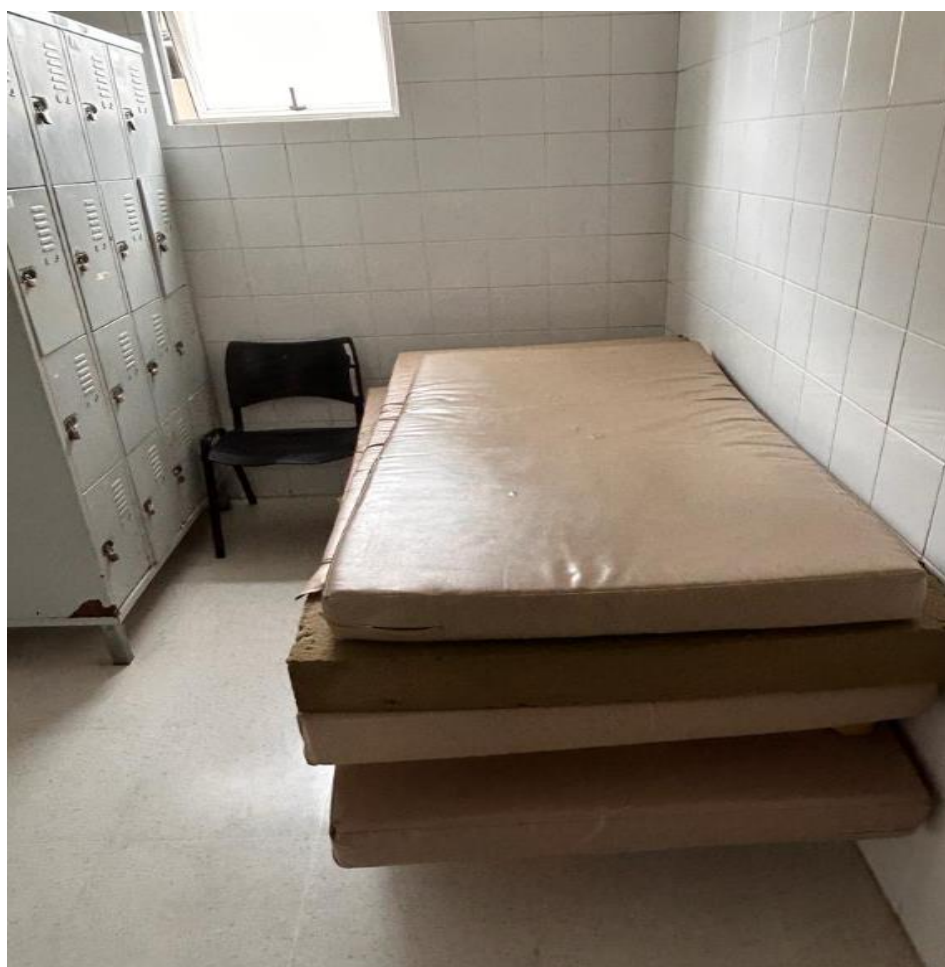
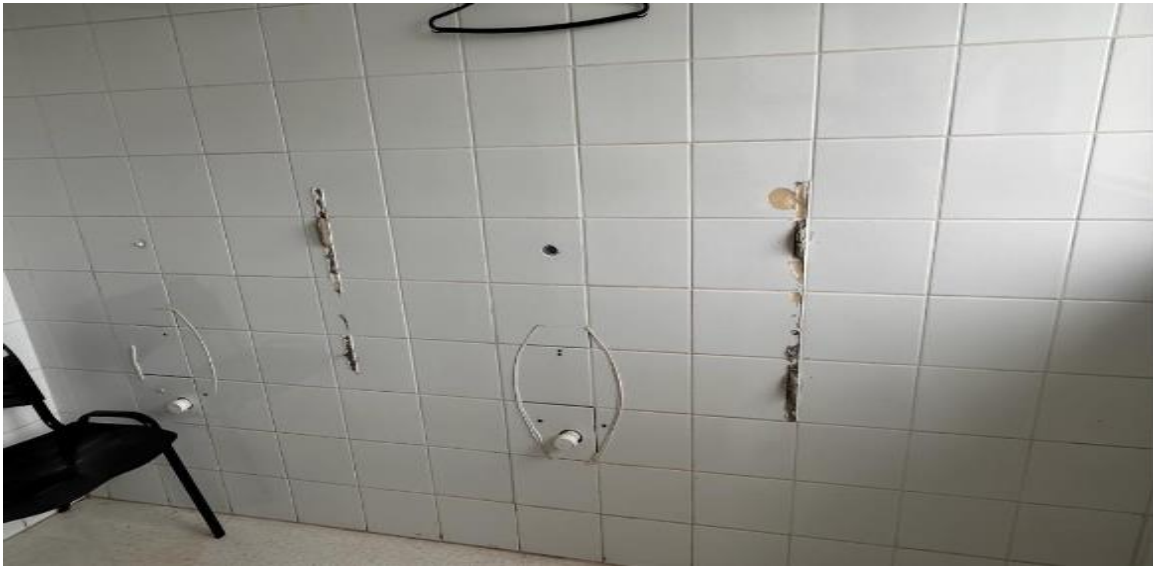
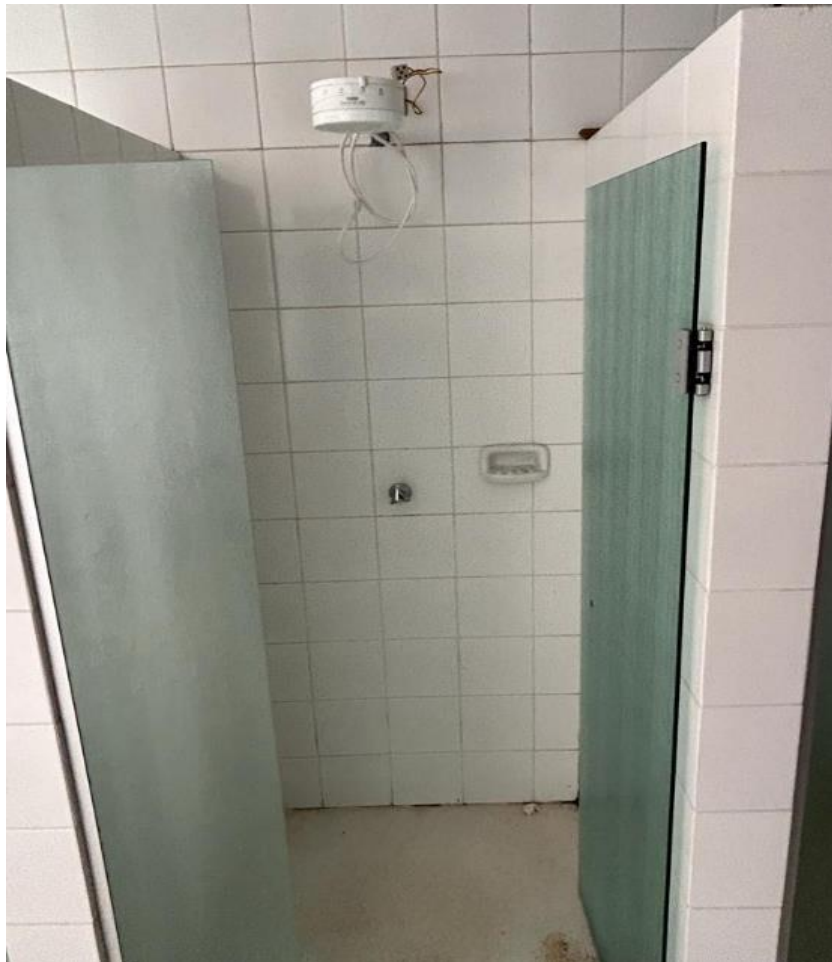
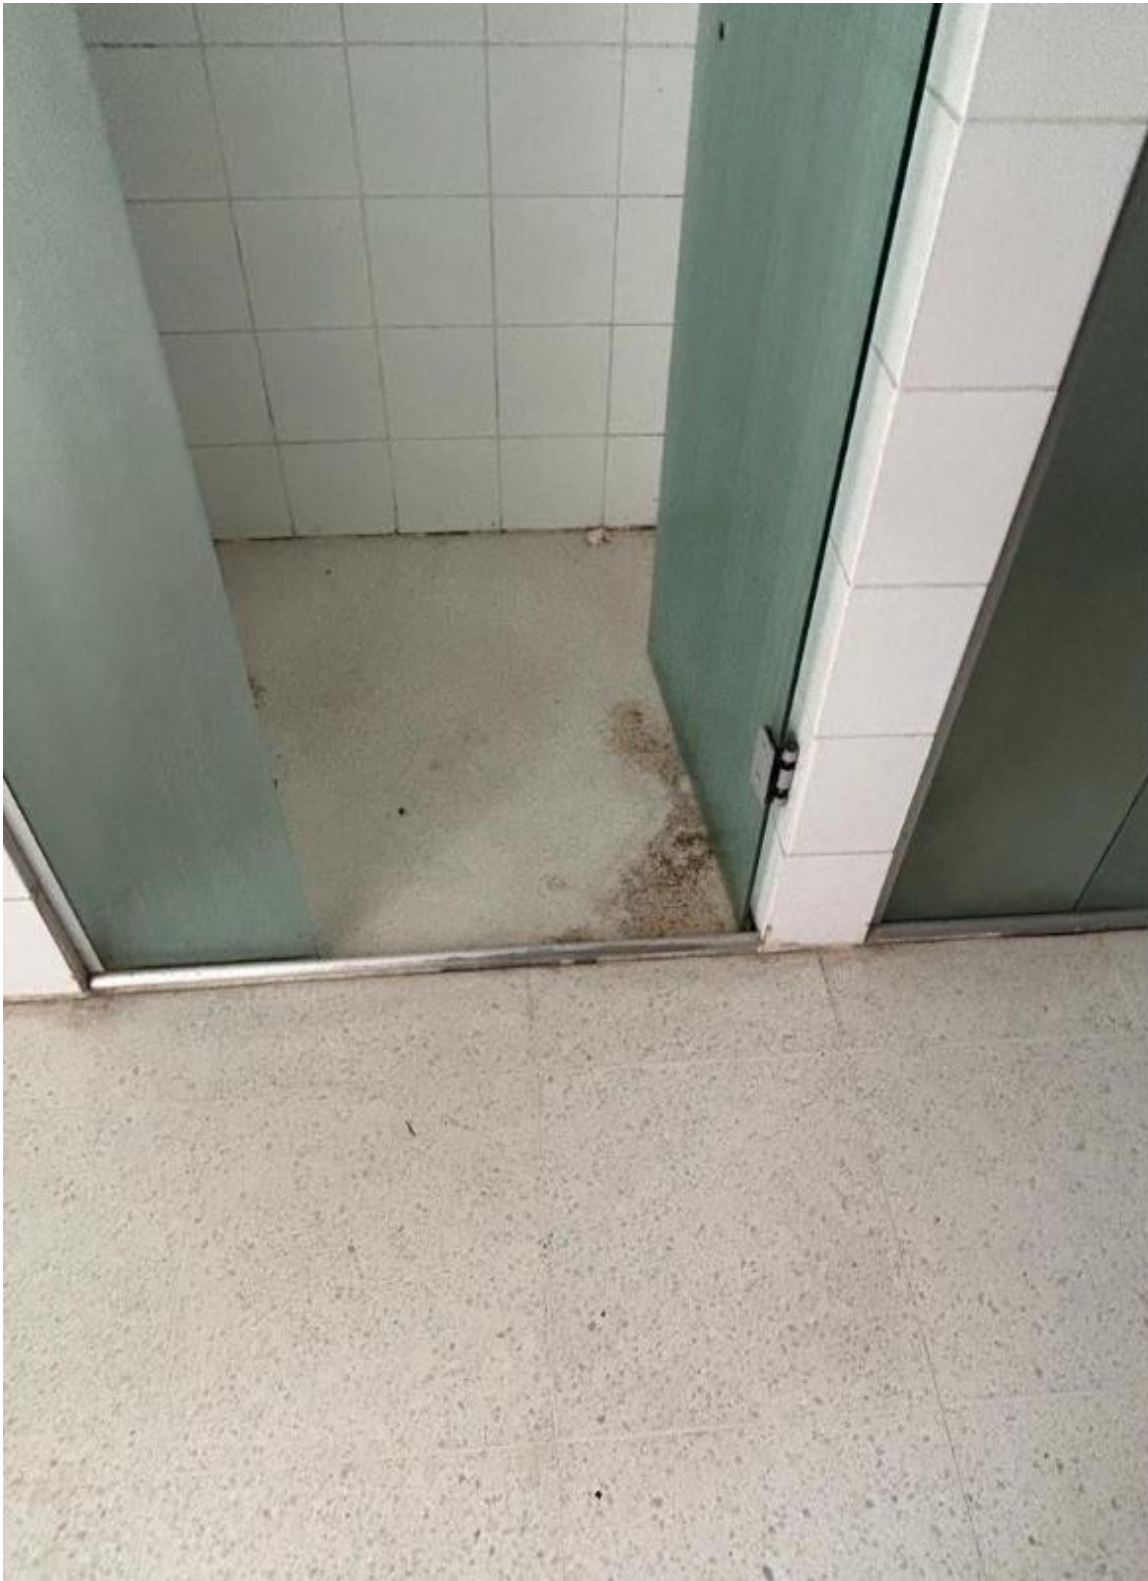
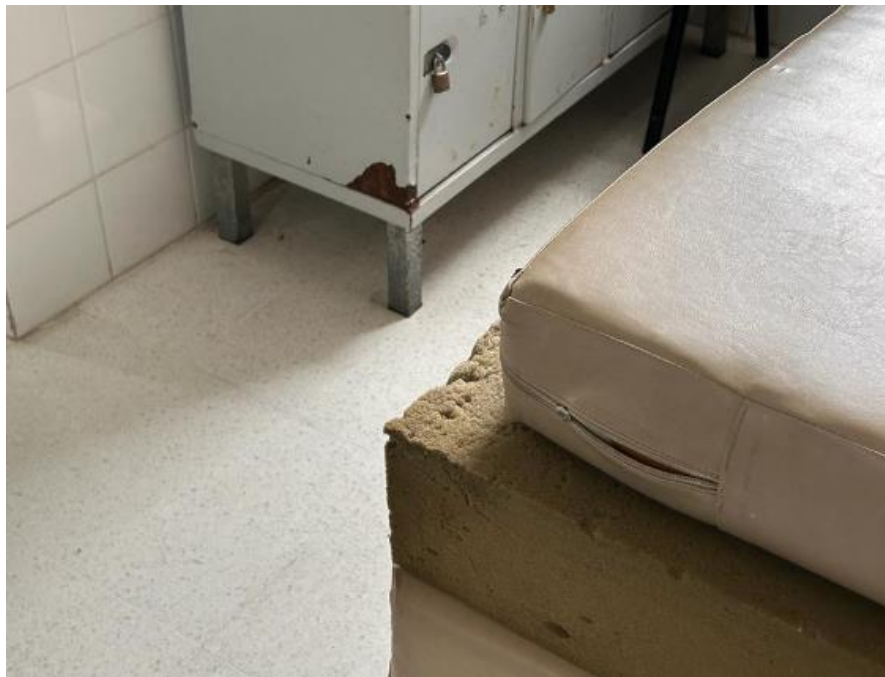
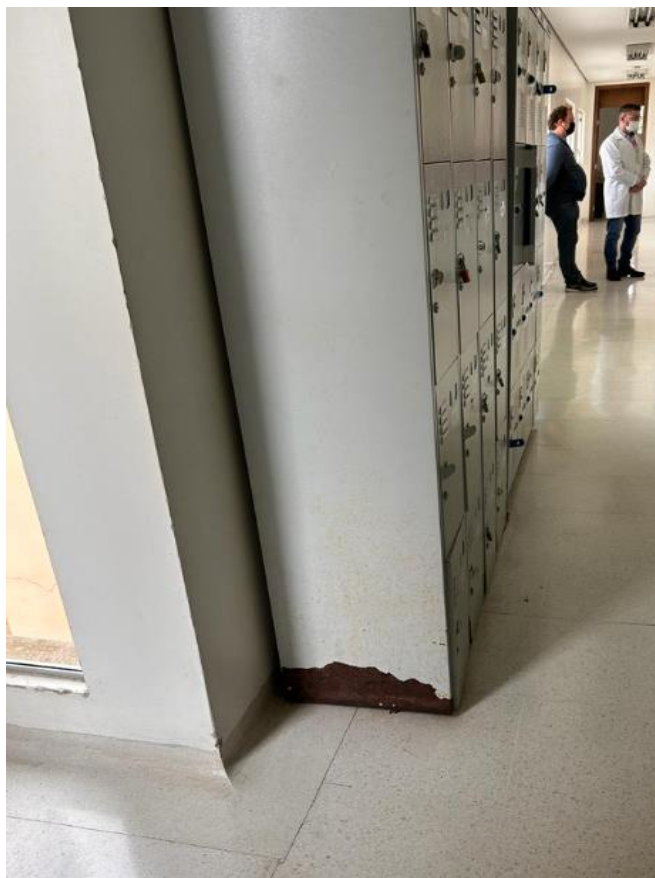
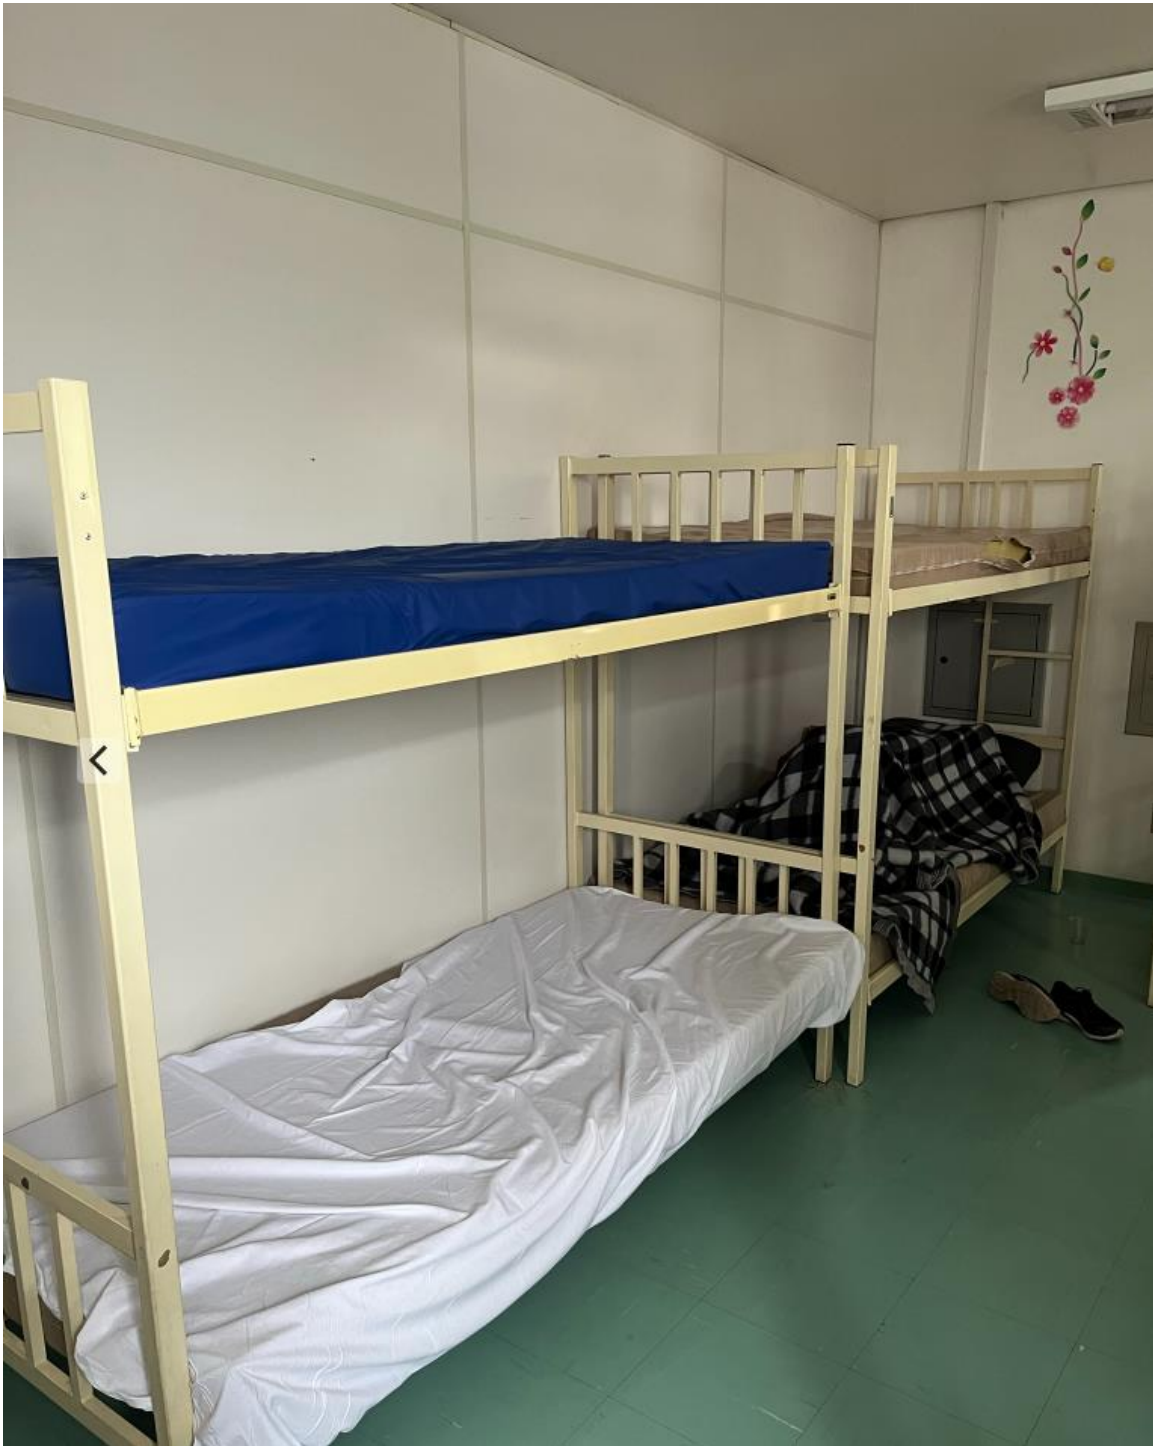
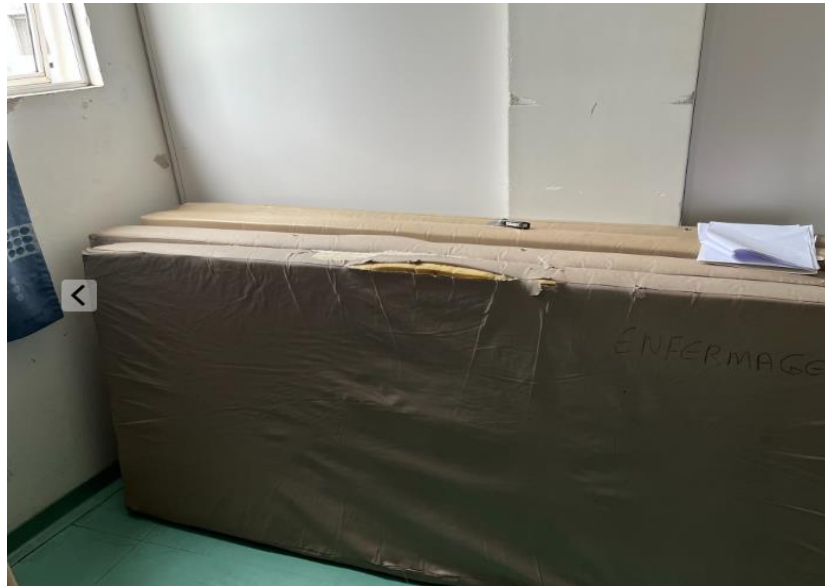
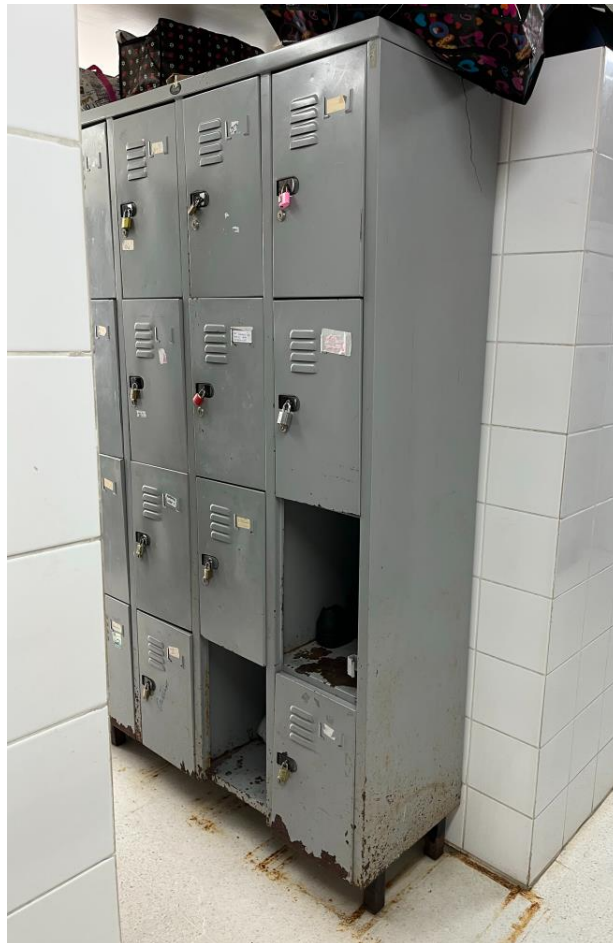
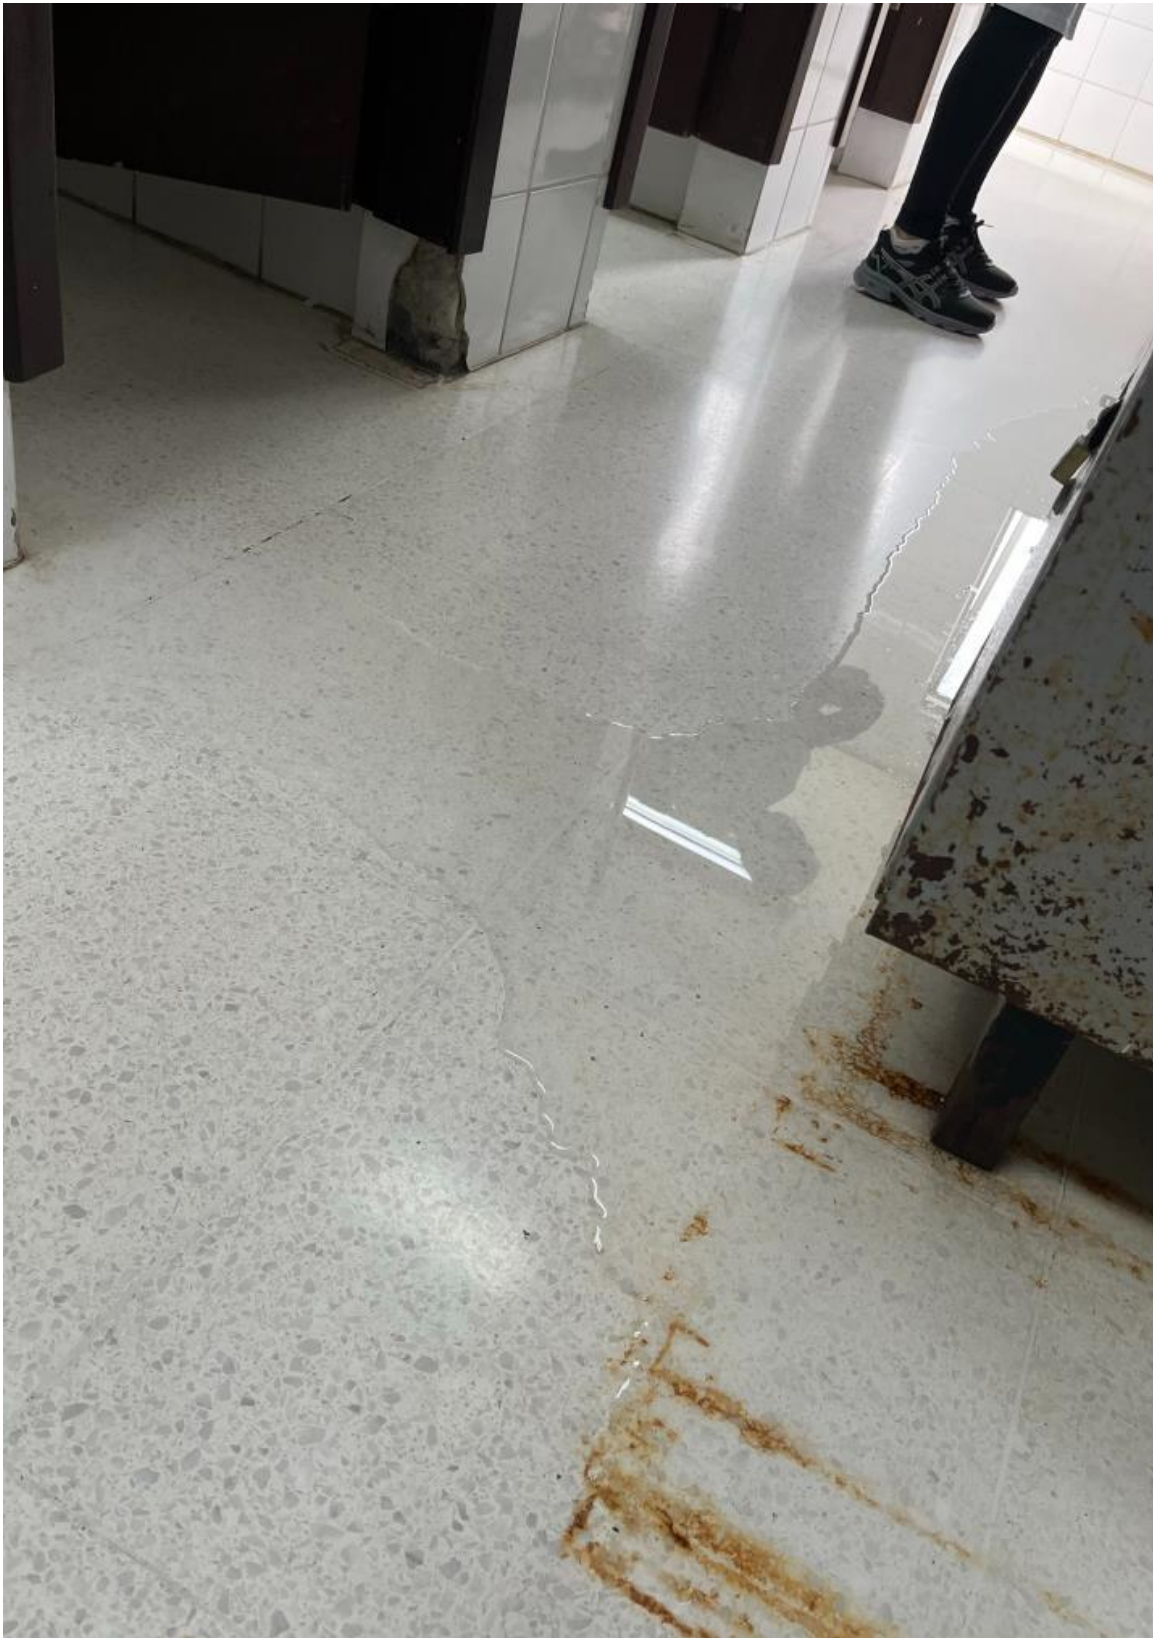
Os locais destinados à descanso e vestiário são separados por gênero (masculino e feminino) e servem de uso conjunto a médicos e demais profissionais de saúde. Da análise do local, foram identificados alguns colchões empilhados, sem lençol, sem travesseiro, com camas insuficientes, em sala que possuía chuveiro e armários antigos, em metal, com vários sinais de desgaste e ferrugem. As salas também não possuíam ventilação adequada. Armários semelhantes são encontrados no corredor, próximo à entrada da sala de descanso, com as mesmas características de desgaste. O vestiário feminino apresentava sinais de recente alagamento, com poças de água no chão.

45ª do Acordo Coletivo de Trabalho. Referida cláusula, existente desde 2013/2014, repetida nos acordos homologados pelo TRT em Dissídios Coletivos posteriores, garante *“sala dos médicos para permanência em horário de descanso, comprometendo-se, a Fundação, a reivindicar junto ao Município, a melhoria das condições ergométricas e de conforto das referidas salas”*. Ou seja, trata-se de **obrigação** decorrente de norma coletiva, com no mínimo dez anos de vigência, e que vem sendo descumprida, conforme pode-se constatar pelas Imagens 12 e seguintes (tópico 6.4 deste Relatório).

A estrutura mostra-se precária em outros aspectos, como vestuários, com sinais de alagamento e banheiros com ferrugem nos ralos e depositário de sabonete líquido quebrado, o que prejudica a higiene do profissional (ponto que será novamente abordado a seguir).

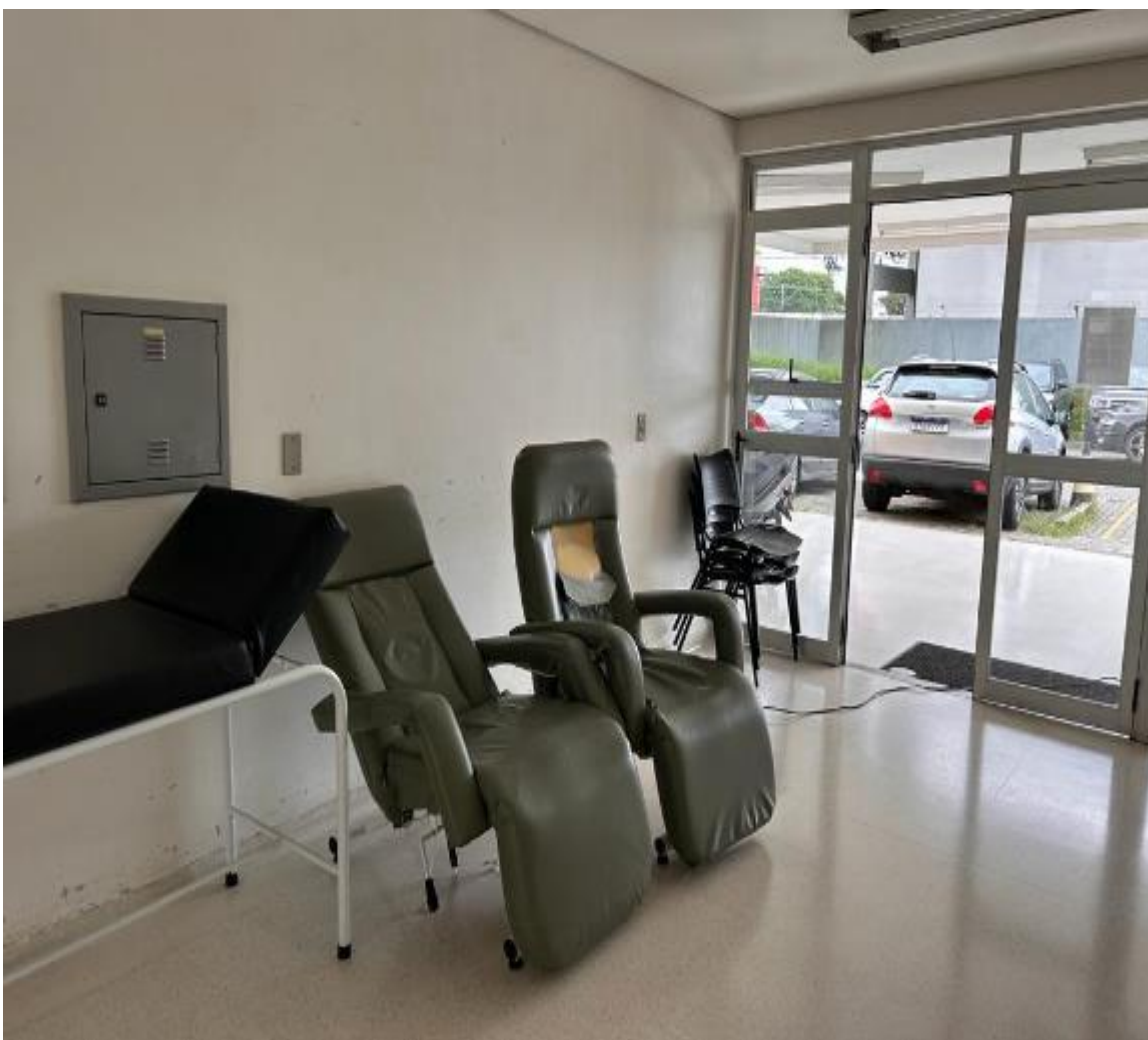
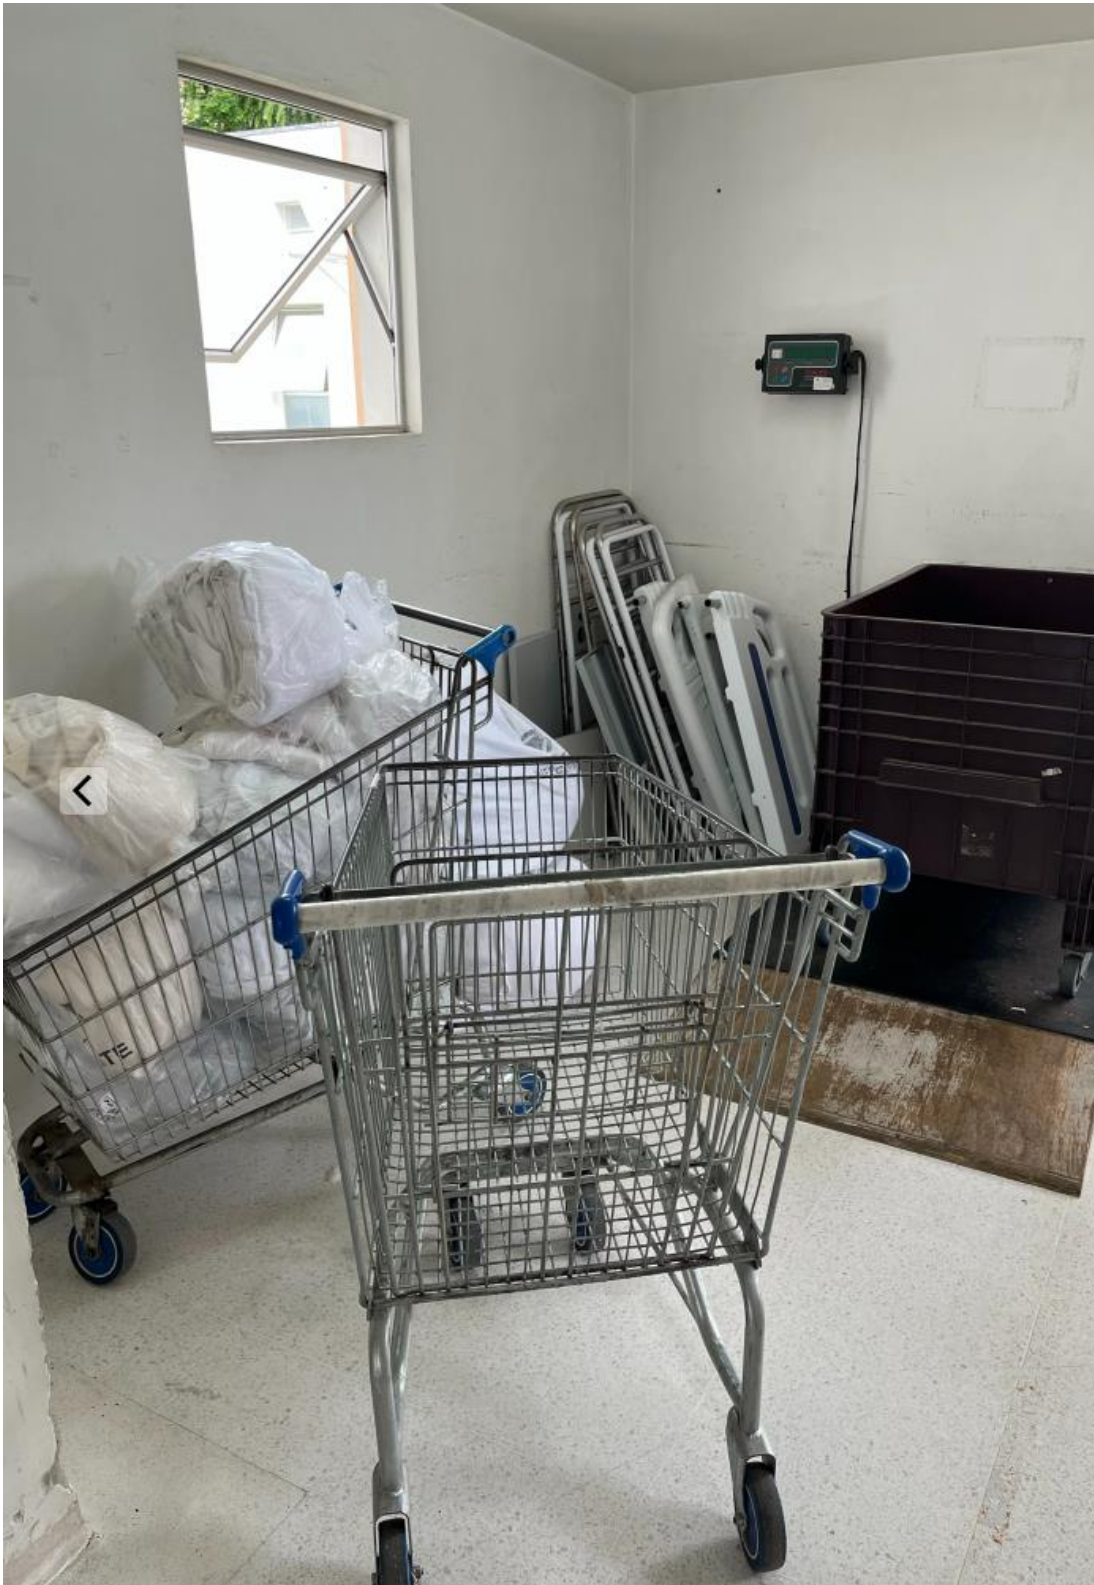
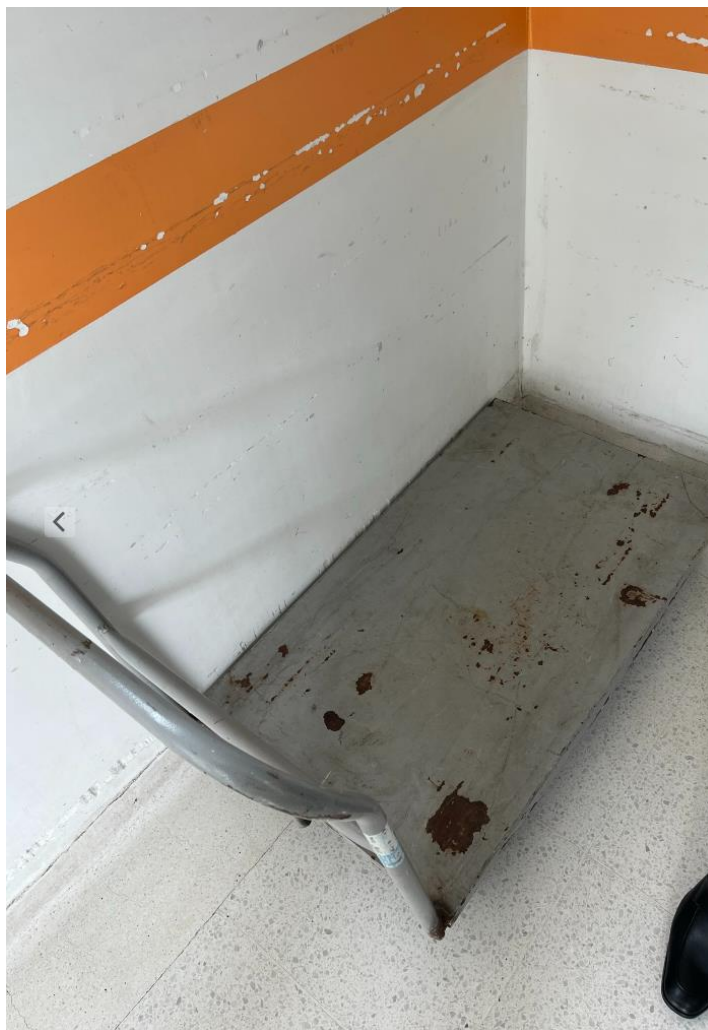
Imagem 28: Hall de Entrada com estacionamento ao fundo

O hall de entrada da unidade do prédio administrativo e a área adjacente caracterizam-se por serem áreas espaçosas, porém ocupadas por equipamentos que não deveriam estar em tal local, como cadeiras rasgadas, macas e carrinho de transporte de peso com sinais de ferrugem.

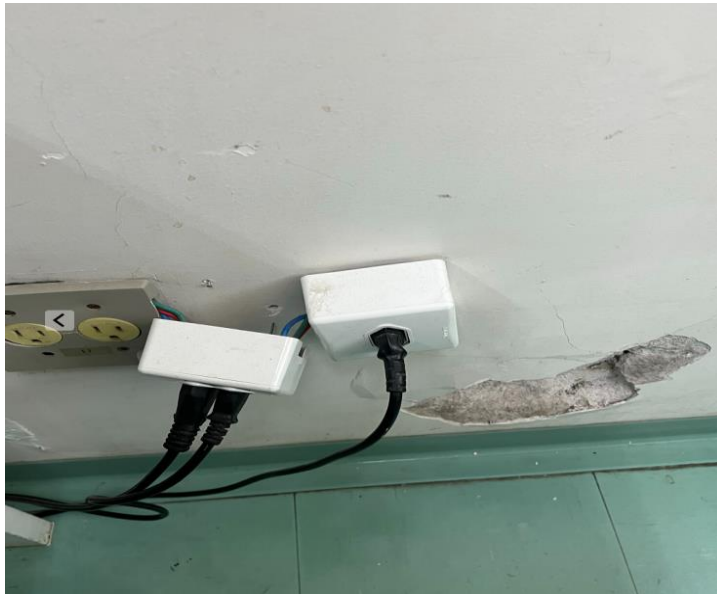
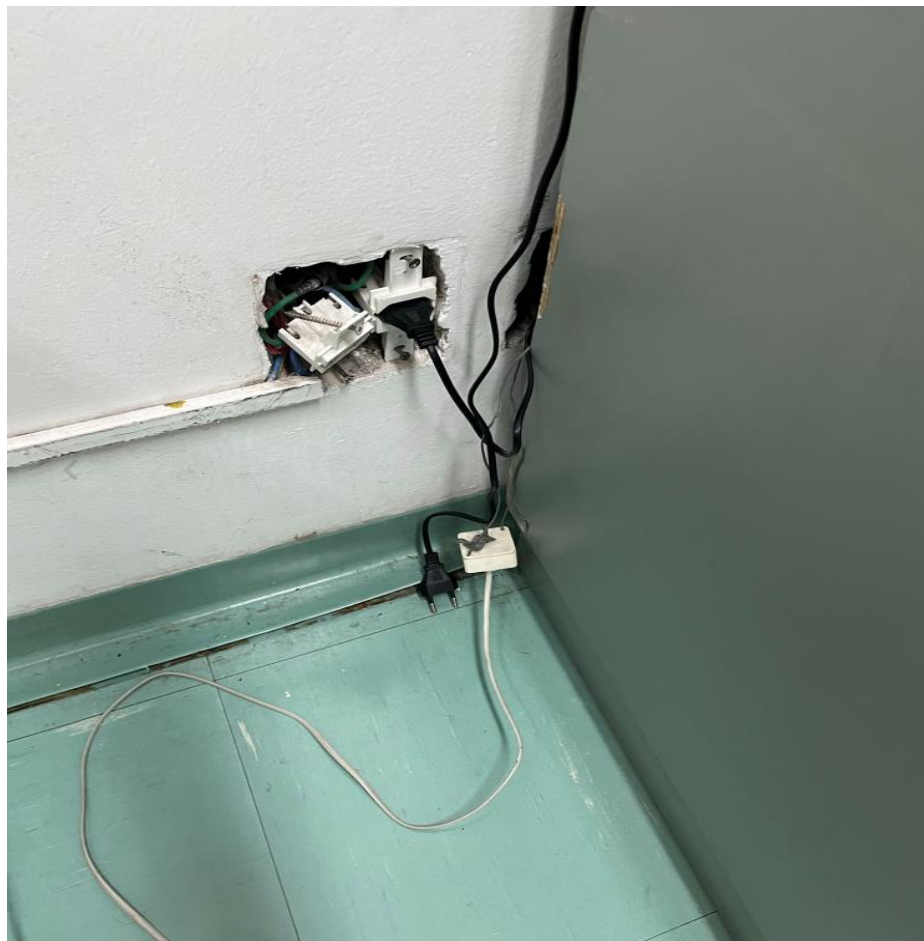
Em alguns consultórios a fiação elétrica é precária, necessitando de reparos e, em outros, a sala não possui ventilação.

Imagem 33: Instalação elétrica precária 1

Imagem 34: Instalação elétrica precária 2

A má estrutura da unidade se constata também no prédio principal, em especial nos consultórios de atendimento médico. As imagens 33 a 36 mostram paredes com infiltração e desgaste, fiação elétrica à mostra, em “tomadas” de energia sem a devida proteção e em situação precária. A imagem 42, da sala de classificação de risco, também ilustra a precariedade das condições de uso.

O trabalho com instalações e equipamentos elétricos expõe o trabalhador aos riscos de queimaduras, paralisia muscular ou até mesmo a morte em acidentes nos quais a corrente elétrica passa através do corpo. Trata-se do chamado “risco elétrico” no ambiente de trabalho. No caso da unidade de saúde inspecionada (UPA Sítio Cercado), o risco envolvendo acidentes elétricos se dá tanto pelo descumprimento de norma (NR 10 do MTE), quanto pela instalação elétrica realizada sem a observação dos procedimentos corretos. Esta última falha, presente na unidade, decorre de instalações ineficientes e malfeitas. A consequência pode ser incêndios, grandes curtos-circuitos, entre outros riscos aos profissionais de saúde que lá laboram.

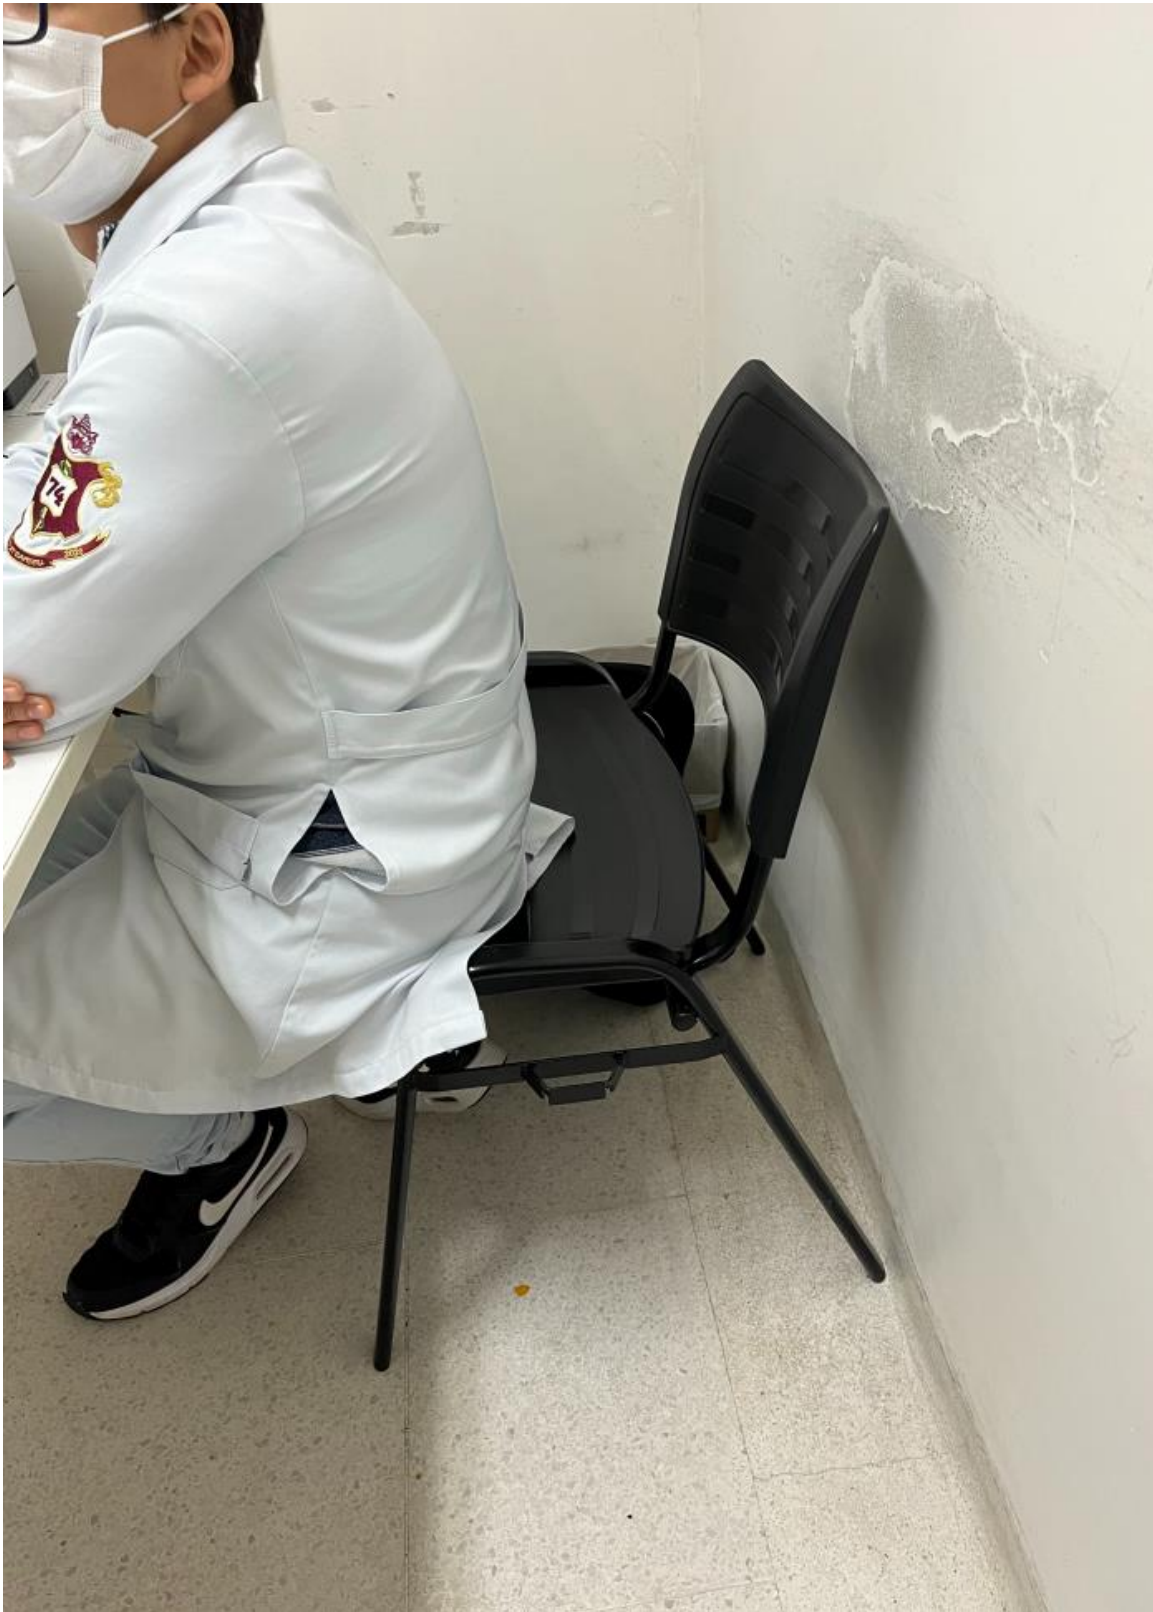
Imagem 36: Cadeira causando curvatura inadequada da coluna

Especificamente em relação à postura do médico, é de se destacar que os equipamentos colocados à disposição dos profissionais, para o exercício da Medicina, desatendem a NR 17. Basta análise da Imagem 36 deste relatório.
