RELATÓRIO DE INSPEÇÃO
Unidade de Pronto Atendimento Sítio Cercado - Curitiba

Curitiba
2023

2.3.- Data da Inspeção: *19.12.2022*

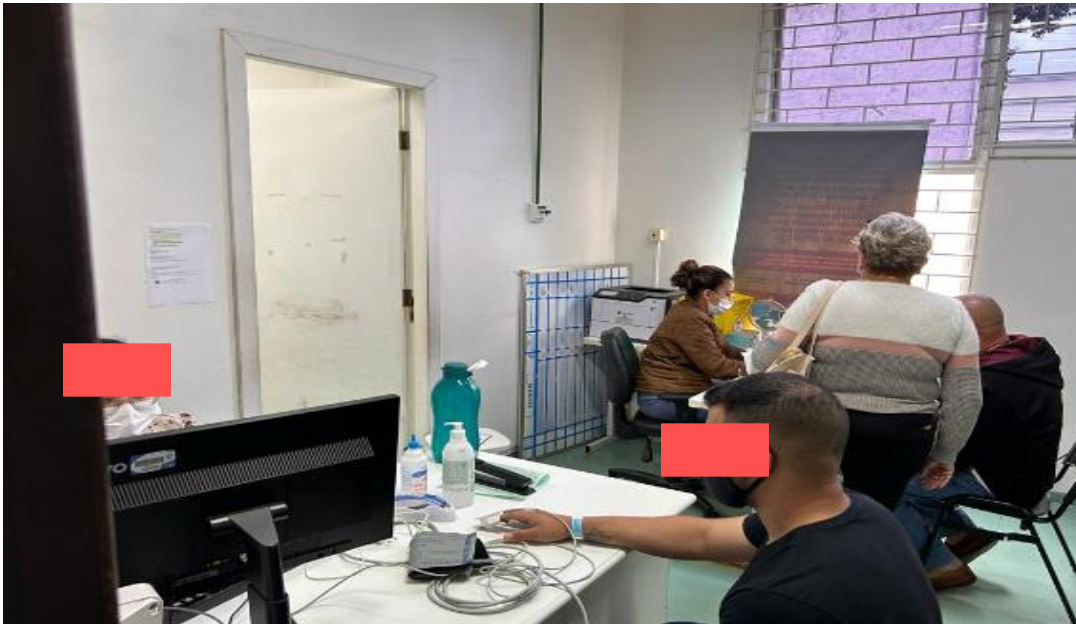
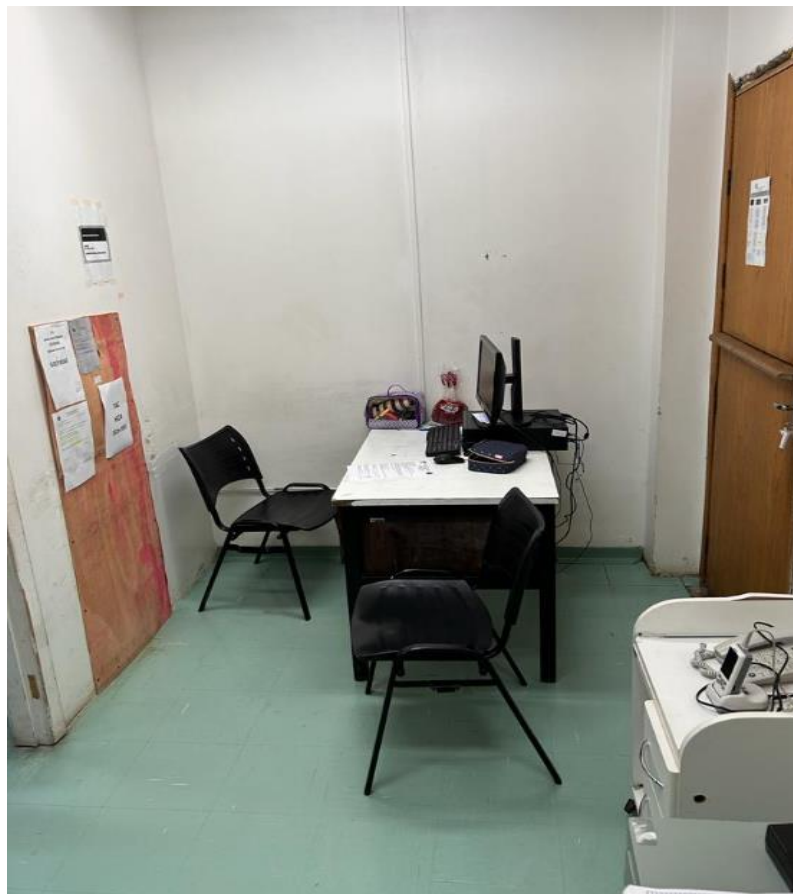
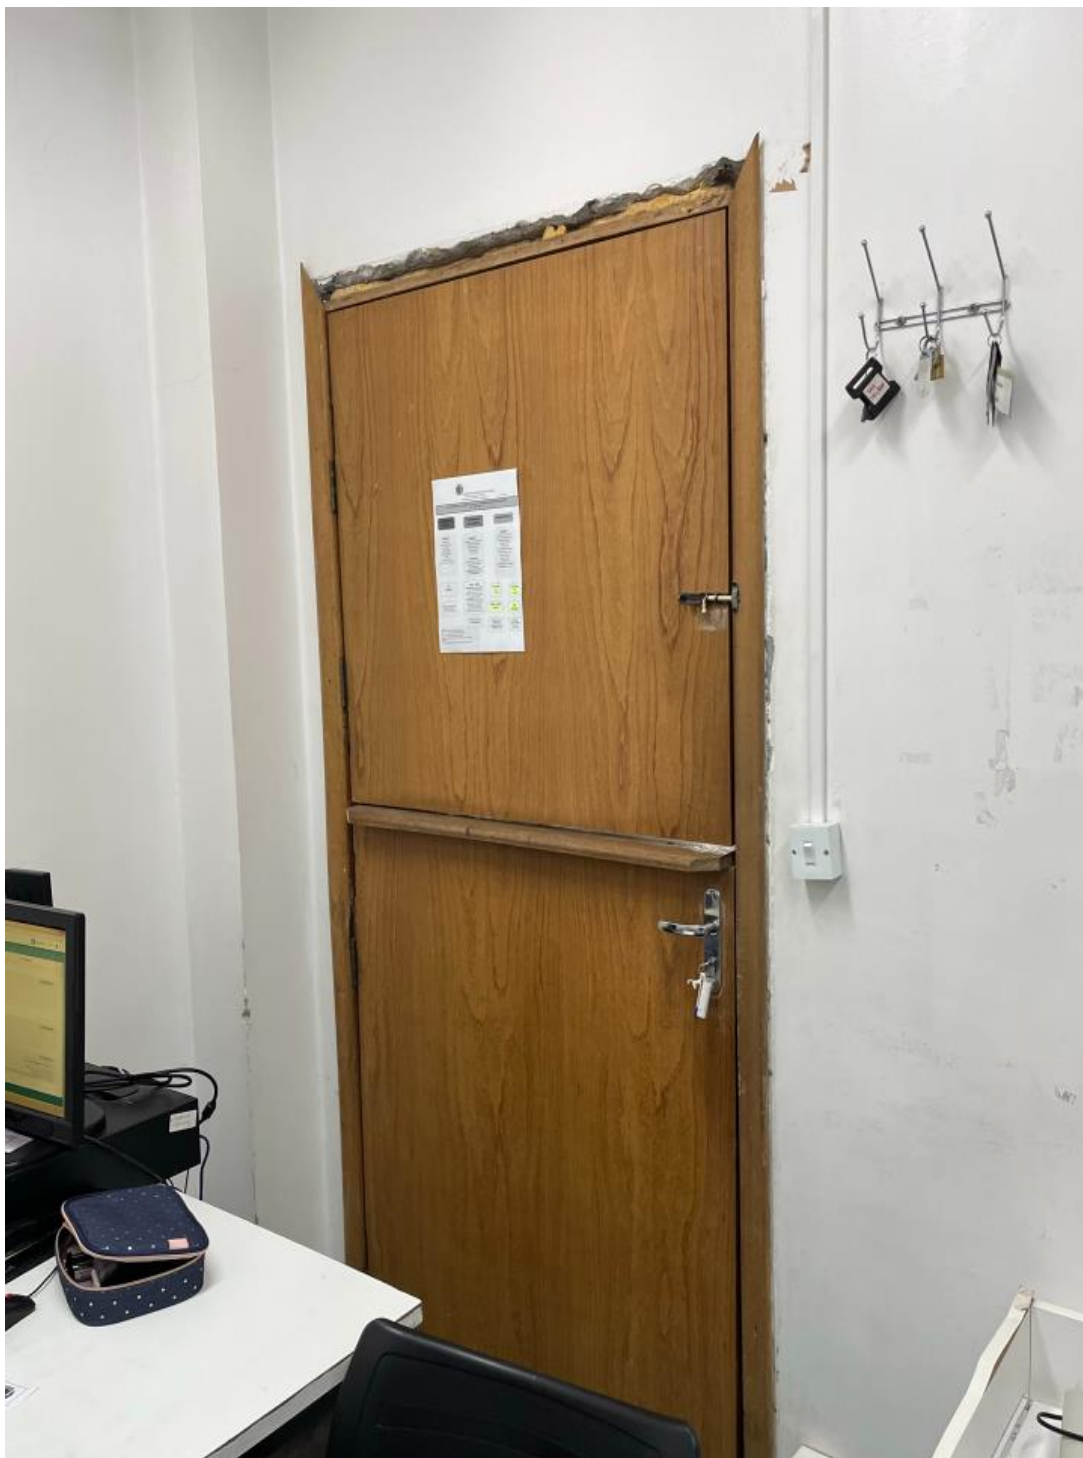
Imagem 41: Sala de Classificação de Risco

A sala de classificação de risco e, em especial a sala lateral, usada para o mesmo fim, encontram-se em precárias condições de uso.

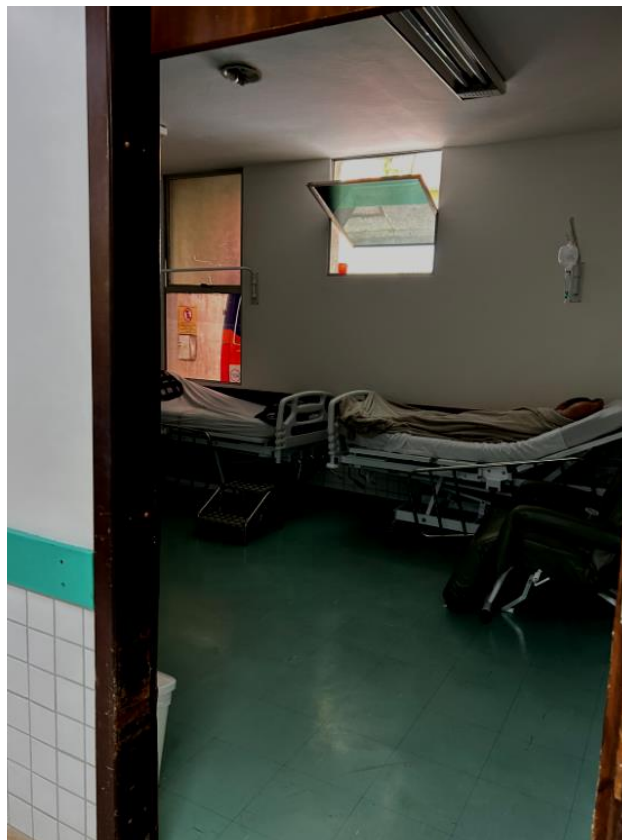
Imagem 49: Pacientes em Observação

A unidade possui 05 (cinco) leitos de emergência e 01 (um) leito de emergência respiratória. Algumas salas são escuras, com deficiência de iluminação, como a retratada na imagem 49.

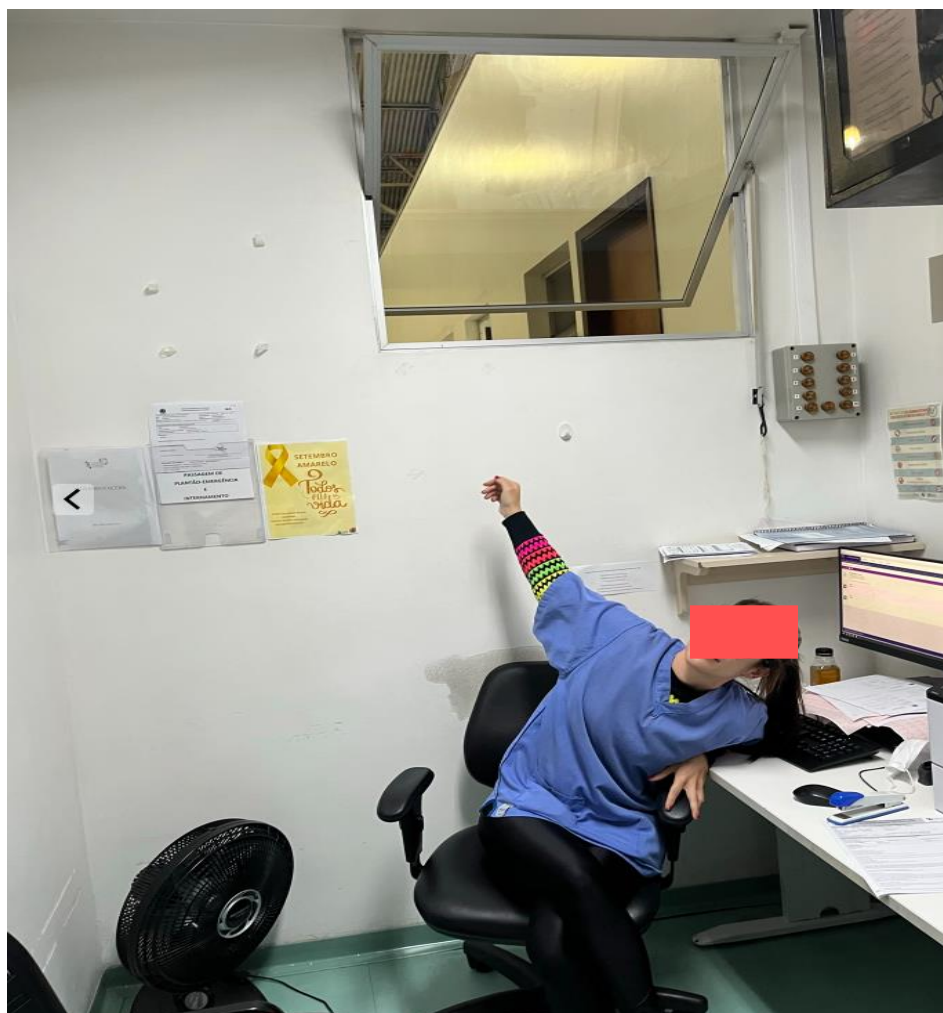
Imagem 51: Sala de Gestão de Espera para Internação

Os profissionais relatam precariedade da estrutura. A janela que aparece na imagem abre para o salão de espera, de modo que os pacientes escutam o que é conversado com as unidades externas, interpretando equivocadamente, o que gera descontentamento e muitas vezes a necessidade de esclarecer mal-entendidos.

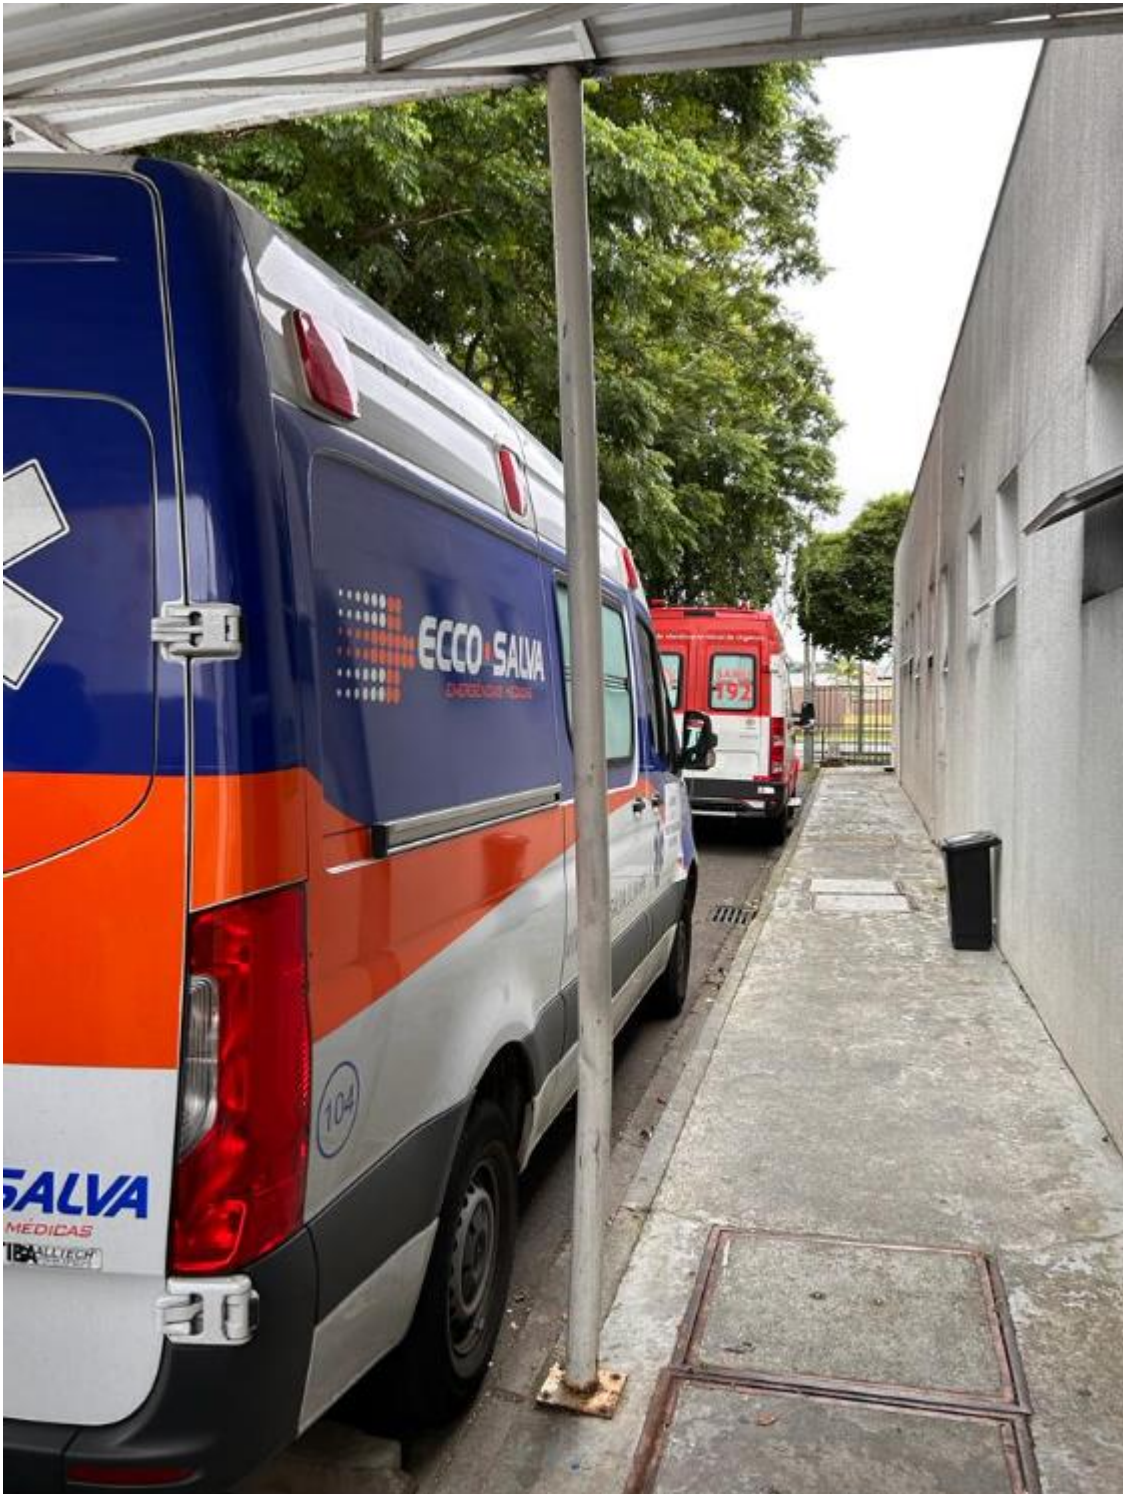
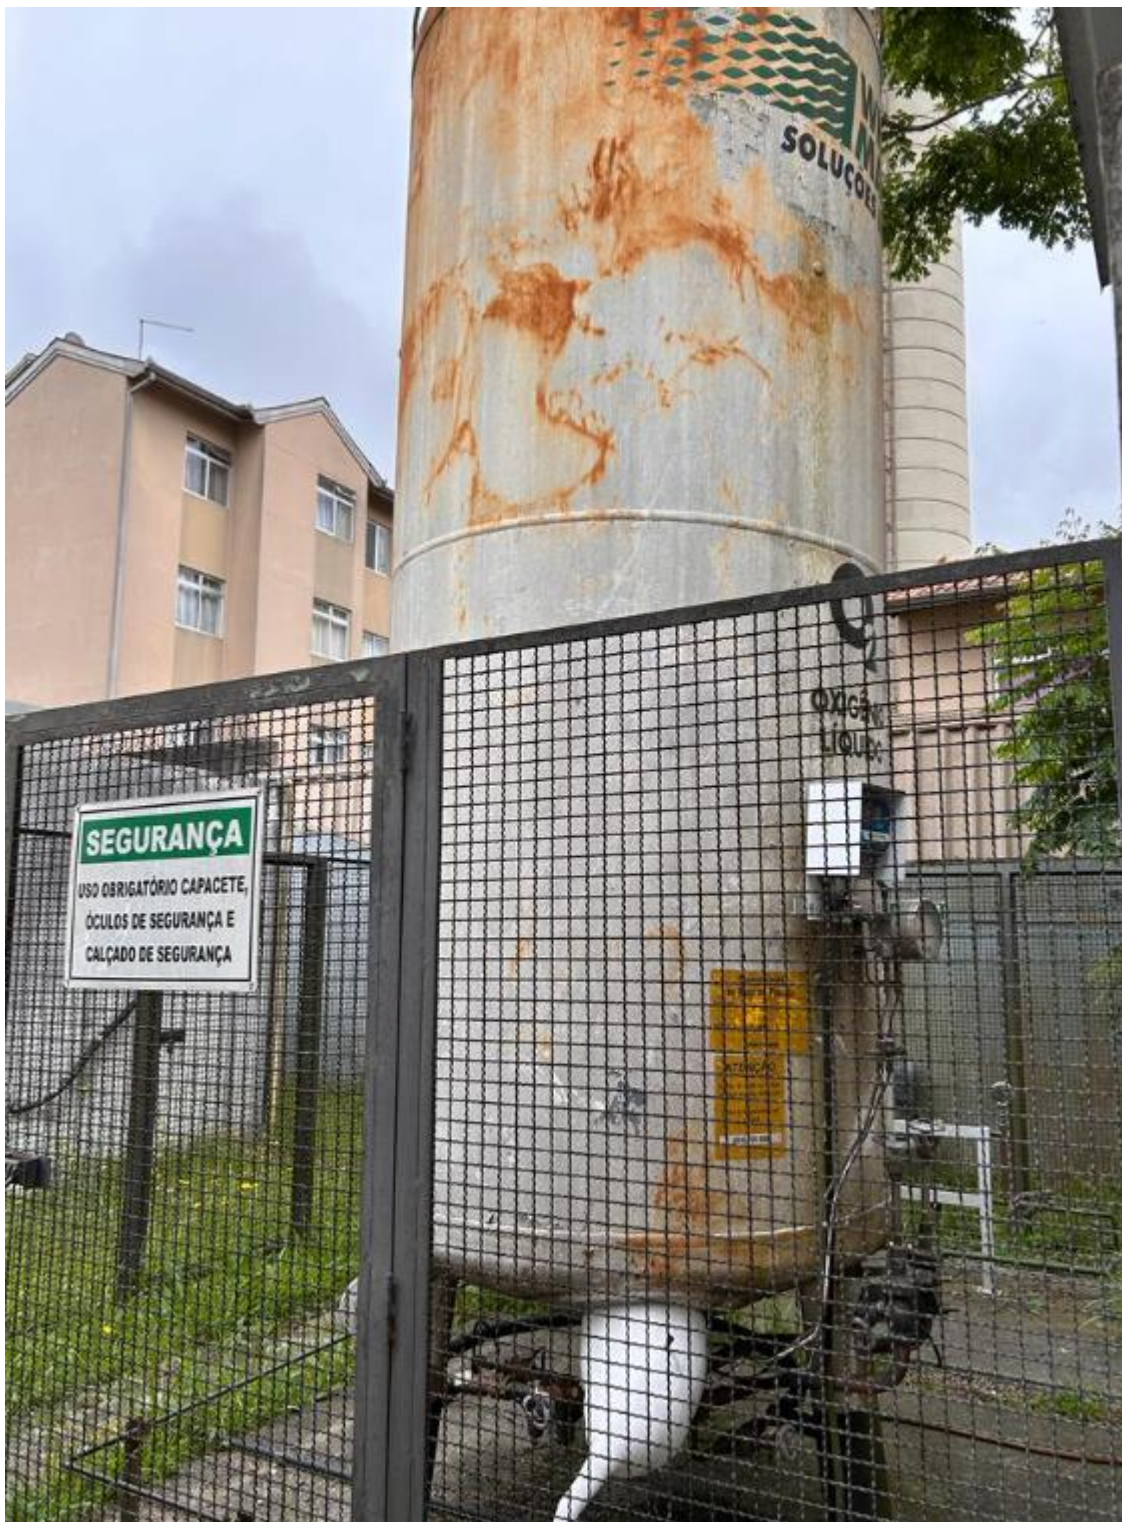
Imagem 54: Acesso a ambulâncias

A unidade possui, ainda, espaço específico para ingresso de ambulância, atrás do qual ficam os balões de oxigênio. Nas imagens é possível ver os sinais de ferrugem em tal estrutura para o oxigênio. Possui, ainda, uma estrutura anexa ao prédio principal onde são realizados atendimentos odontológicos e serviços de “raio-x”.

Imagem 55: Armazenamento externo de oxigênio

Além disso, as áreas destinadas à central de cilindros e/ou à armazenagem destes, que contenham um volume de gases armazenados superior a 120 m³, quando instaladas dentro do prédio de estabelecimento de saúde ou contíguo às edificações, devem ficar protegidas em recintos com paredes com resistência de 1 h ao fogo (item 5.1.6 NBR 12188:2003). A central, no da UPA inspecionada, é contígua à edificação e não apresenta a proteção mencionada.

Quanto a tal ponto, os recipientes contendo gases comprimidos, como “balões de oxigênio” devem ser armazenados em depósitos bem ventilados e estar protegidos contra quedas, calor e impactos acidentais, bem como observar o estabelecido nas NBR 12.791 (Cilindro de Aço, sem costura, para Armazenamento e Transporte de Gases a Alta Pressão), NBR 12.790 (Cilindro de Aço Especificado, sem costura, para Armazenagem e Transporte de Gases a Alta Pressão), e NBR 11.725 (Conexões e Roscas para Válvulas de cilindros para Gases Comprimidos), todas da Associação Brasileira de Normas Técnicas (ABNT) e ainda atender as recomendações do fabricante. Há, no caso da unidade inspecionado, descumprimento das normas técnicas referentes à guarda e armazenamento de tais materiais. Ademais, segundo as normas técnicas (item 4.2.4.3 NBR 12188:2003), nos recintos somente é permitido o armazenamento de cilindros de gases e misturas não inflamáveis, cheios e vazios. Tal norma vem sendo descumprida, já que há outros itens conjuntamente armazenados no depósito (Imagens 08 e seguintes). Na imagem 54, é possível ver o armazenamento externo de oxigênio com vários sinais de ferrugem.
