RELATÓRIO DE INSPEÇÃO
Unidade de Pronto Atendimento Boqueirão - Curitiba

Curitiba
2023

Trata-se de Relatório de Inspeção em Unidade de Saúde do tipo UPA (Unidade de Pronto Atendimento) localizada no Boqueirão, Município de Curitiba. A inspeção decorre de Requisição do Ministério Público do Trabalho expedida em Inquérito Civil 001368.2022.09.000/9, em trâmite na Procuradoria Regional do Trabalho da 9ª Região e tem por base legal o art. 8º, da Lei 7.347/85.

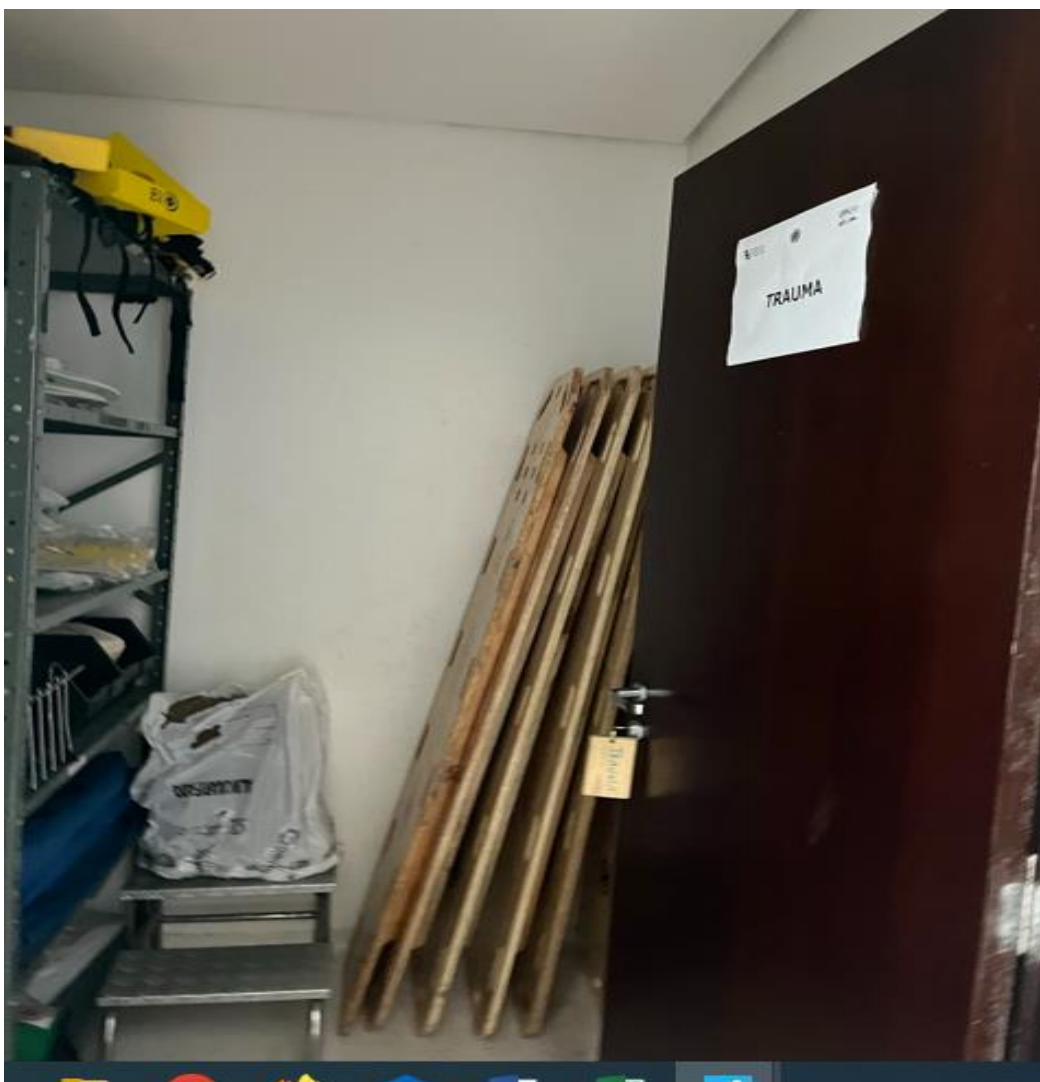
Na sala identificada como trauma, bastante apertada, encontramos pranchas e outros equipamentos utilizados no transporte de pacientes, em especial do SAMU.

Imagem 10: Identificação do Depósito trauma

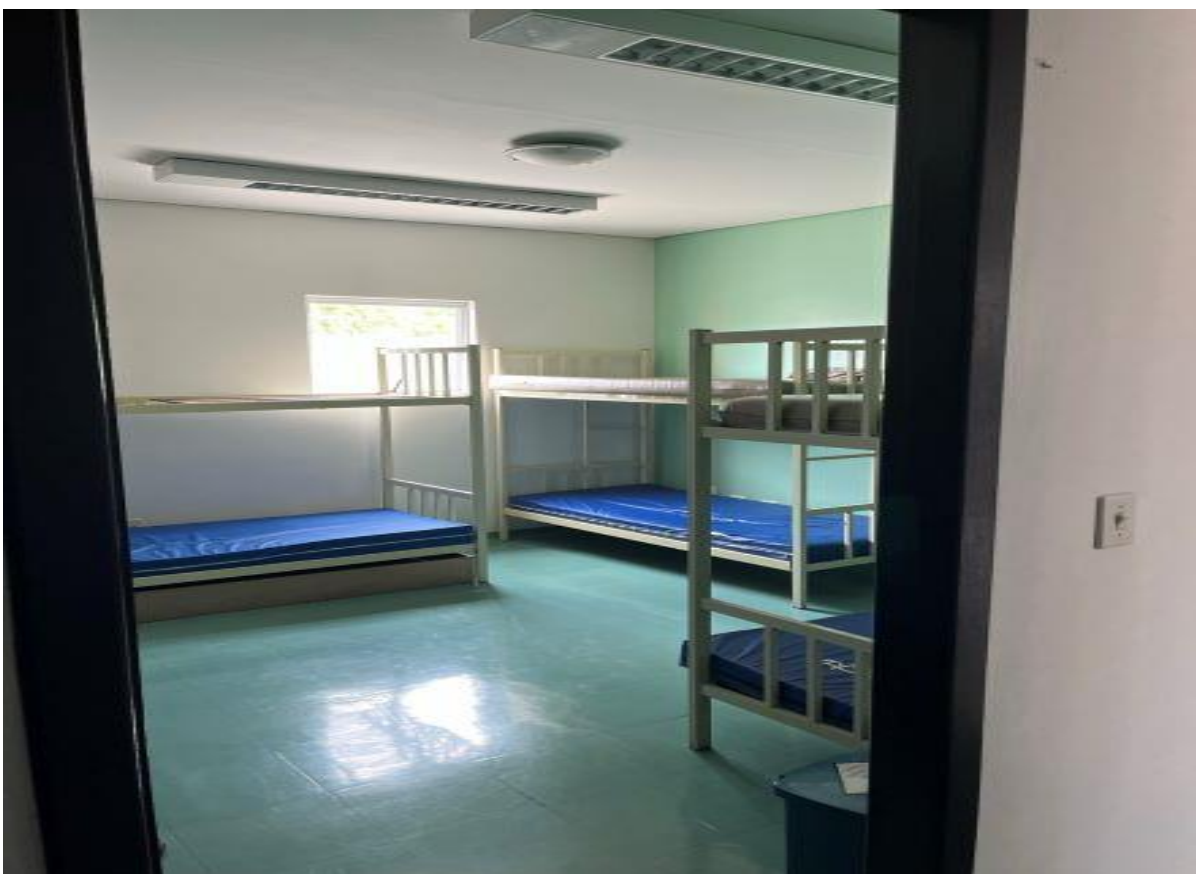
Os locais destinados à descanso não são separados por gênero, os vestiários são separados por gênero (masculino e feminino) e servem de uso conjunto a médicos e demais profissionais de saúde. Da análise do local, foram identificados alguns colchões rasgados, a maioria sem lençol, sem travesseiro, com camas insuficientes, armários em metal, com sinais de desgaste e ferrugem. Armários também são encontrados no corredor, próximo à entrada da sala de descanso, com características de desgaste.

Imagem 11: Sala de Descanso 01

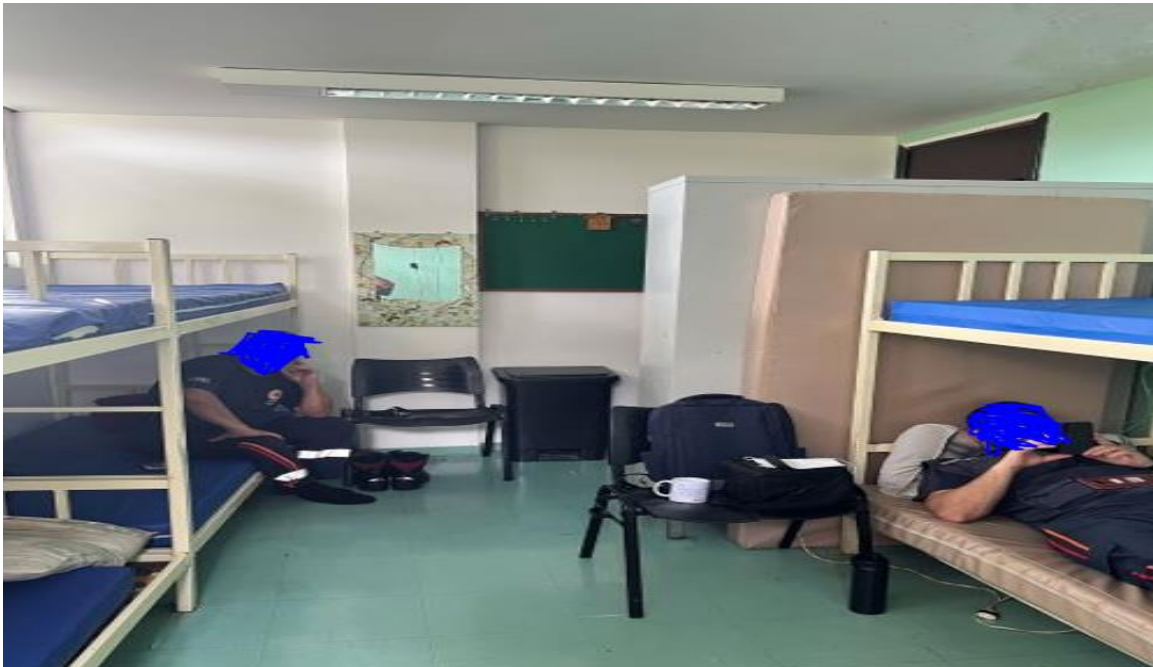
Imagem 12: sala de descanso 02

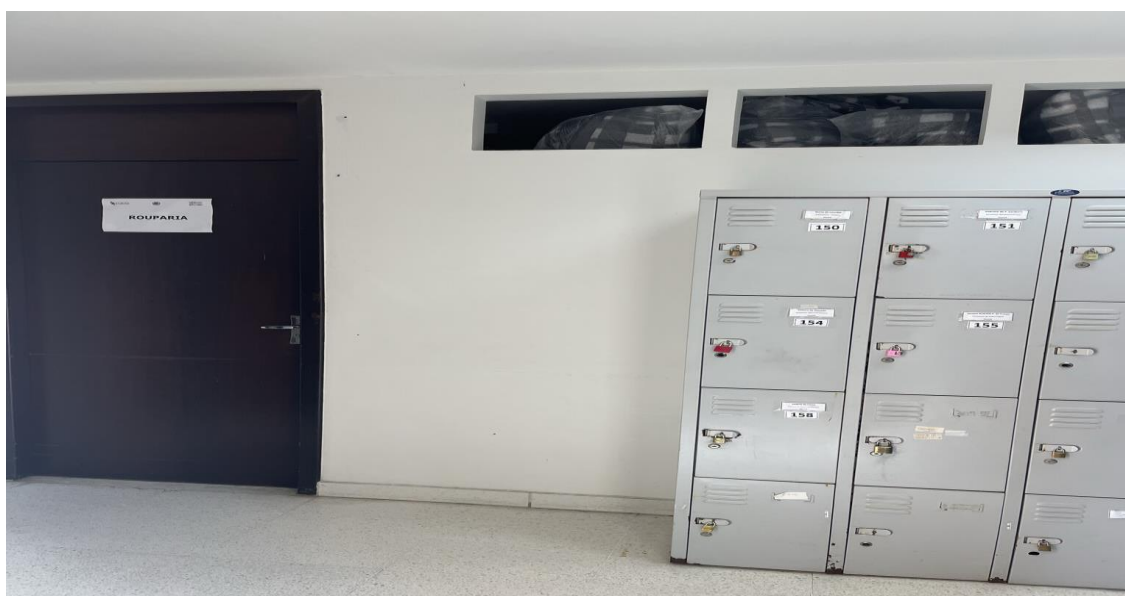
Imagem 15: Armário no corredor

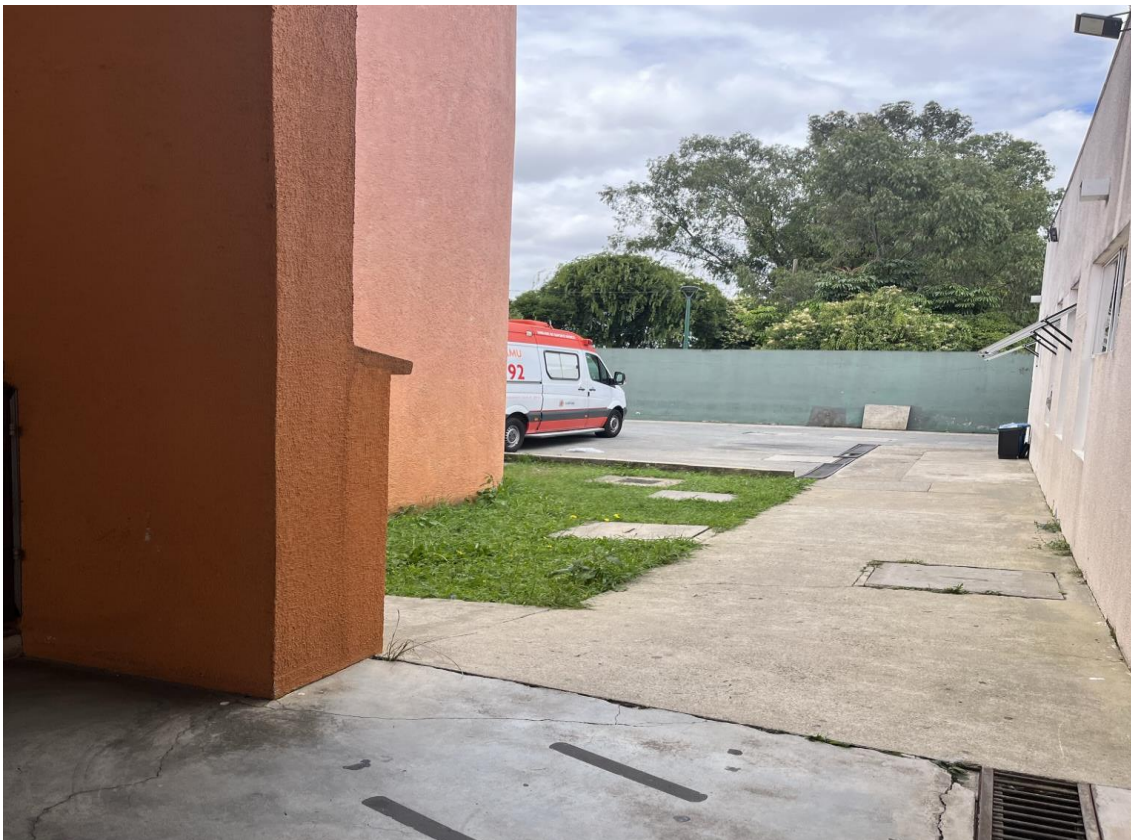
ambulâncias, podemos ver um carrinho de ferro enferrujado ao lado de cilindros de oxigênio. Possui, ainda, uma estrutura anexa ao prédio principal onde são realizados atendimentos odontológicos e serviços de “raio-x”.

Imagem38: acesso para ambulâncias
