RELATÓRIO DE INSPEÇÃO
Unidade de Pronto Atendimento Sítio Cercado - Curitiba

Curitiba
2023

2.3.- Data da Inspeção: *19.12.2022*

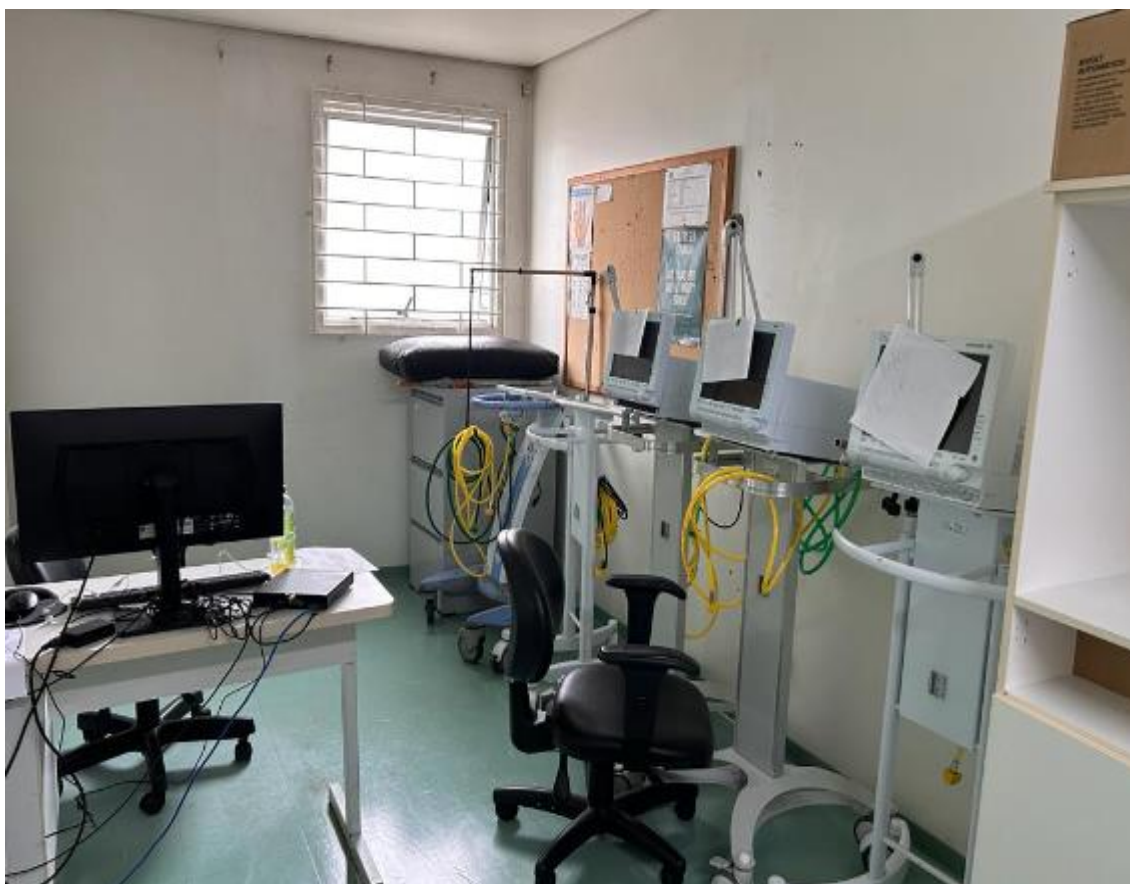
Imagem 04: Sala administrativa da Chefia

Foram inspecionadas as salas administrativas da autoridade sanitária e da chefia da unidade. Não fora localizado em tais espaços o Livro de Ocorrências da Unidade. Na parede de entrada da sala da chefia, visualiza-se o ponto eletrônico. No interior de uma das salas administrativas, há equipamentos médicos enfileirados, não utilizados, que pelo que foi informado, estariam retornando de manutenção.

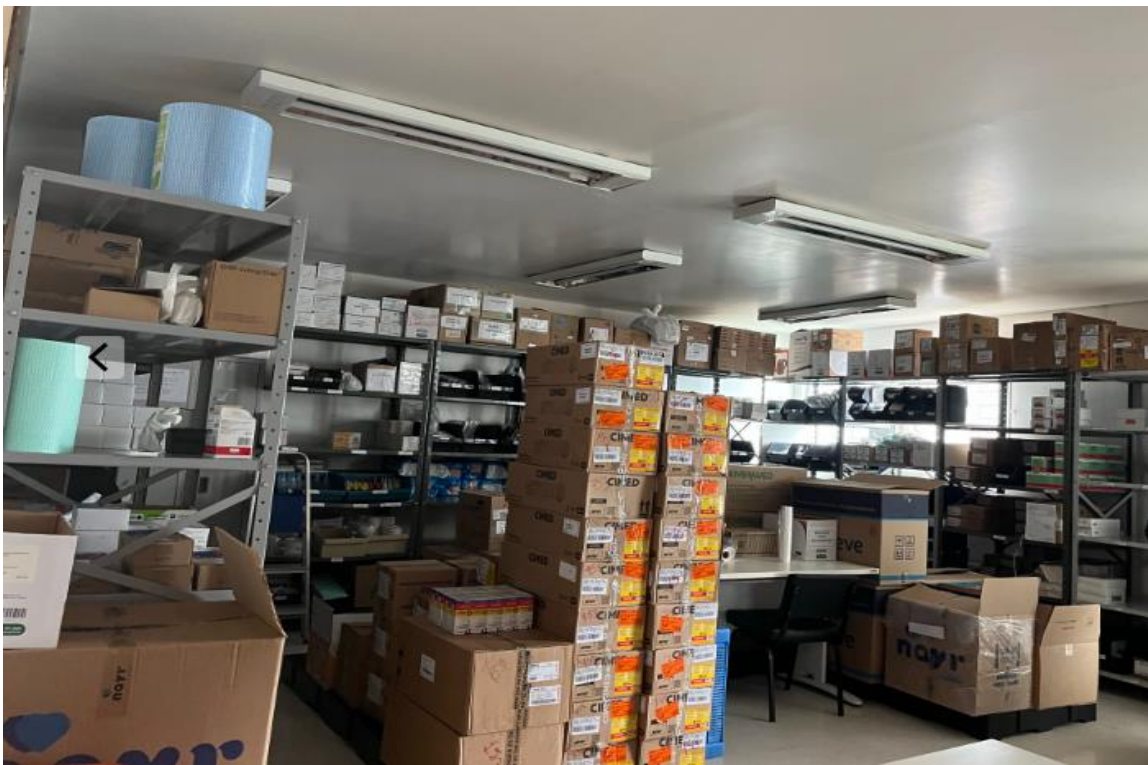
Imagem 08: Almojarifado

Neste local se encontram armazenados materiais ou produtos enviados e recebidos, em que pese existam outras salas, não identificadas como almoxarifado (como depósito etc), que armazenam oxigênio e outros equipamentos, além de se constatar equipamentos médicos em salas administrativas, no hall de entrada e em corredores.

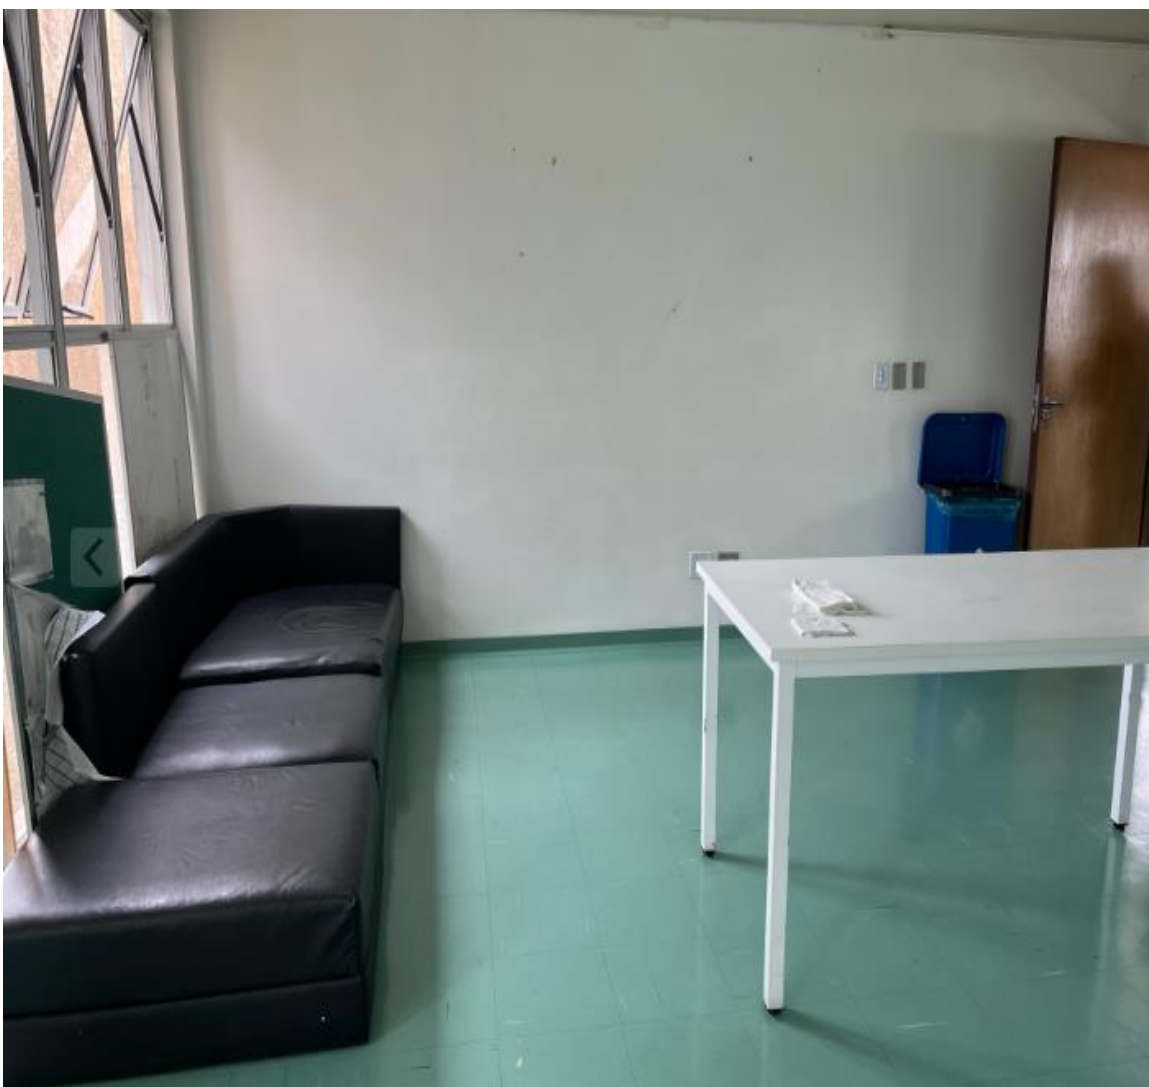
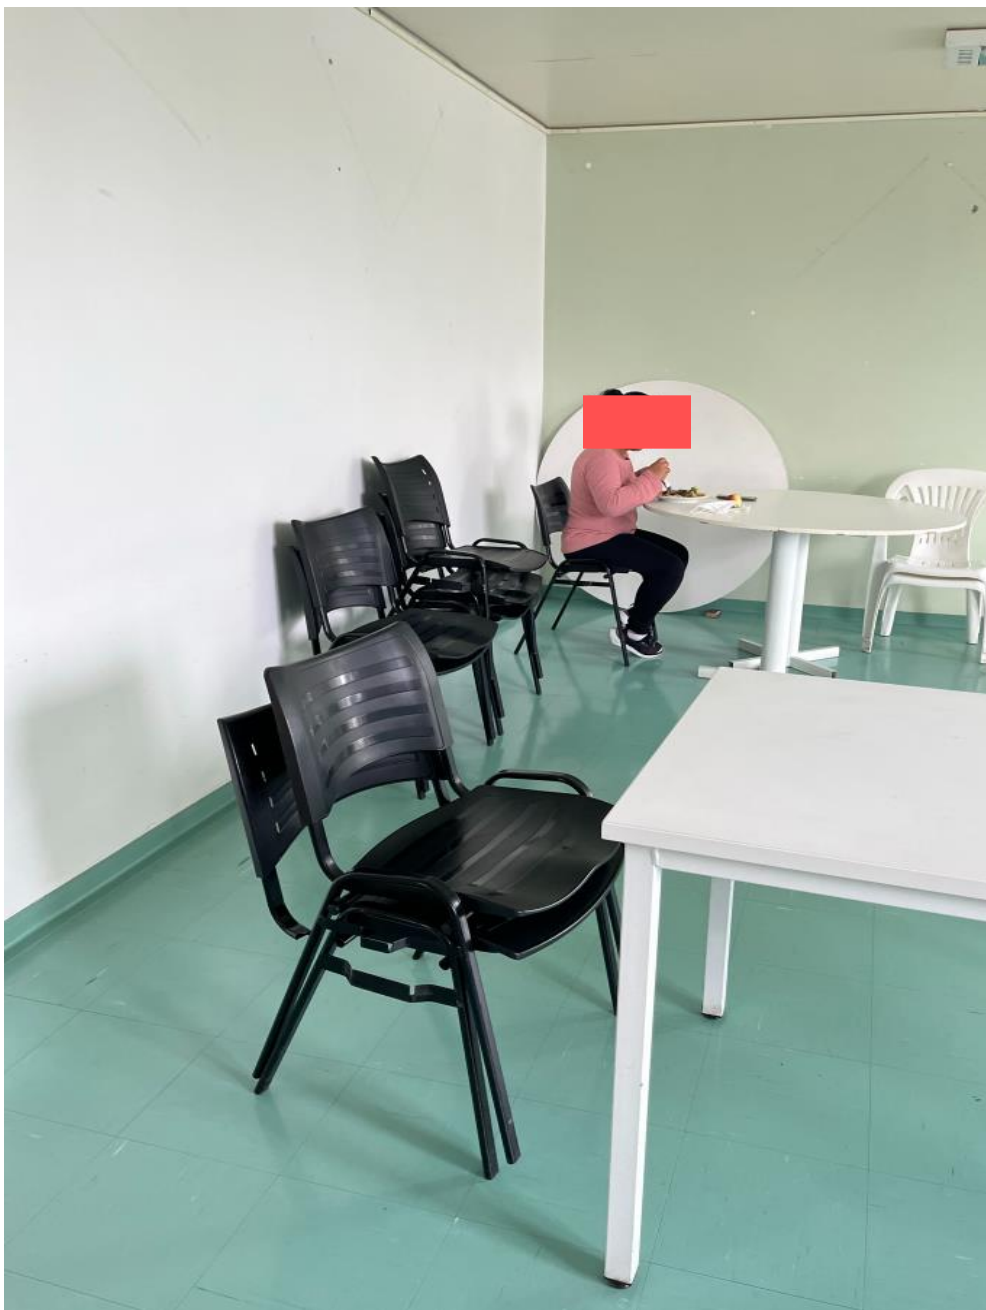
A unidade possui um espaço que os gestores denominam de auditório ou mini-auditório que no momento da visita não possuía a estrutura necessária a tal finalidade, mas que acabava por ser utilizado como sala para realização de refeições. Trata-se de sala que contém cadeiras, mesas e um pequeno sofá.

Imagem 22: Mini-auditório Detalhe 1

Imagem 23: Mini-auditório Detalhe 2

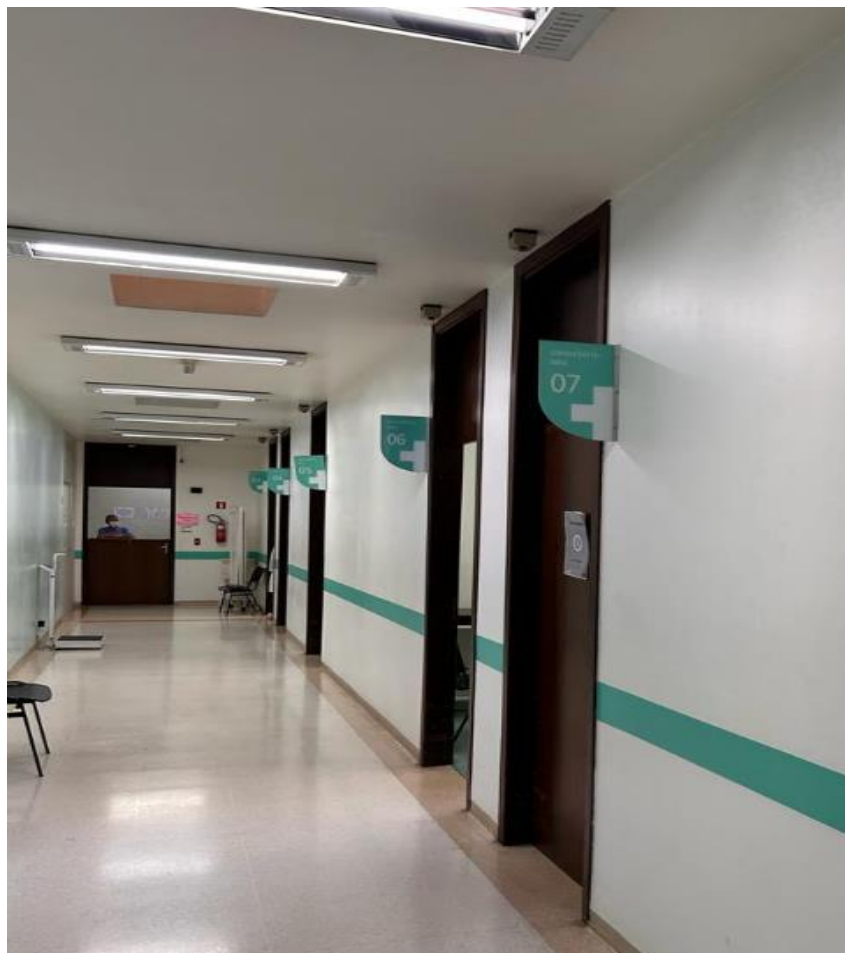
Em alguns consultórios a fiação elétrica é precária, necessitando de reparos e, em outros, a sala não possui ventilação.

Imagem 31: Corredor com os consultórios ao lado direito

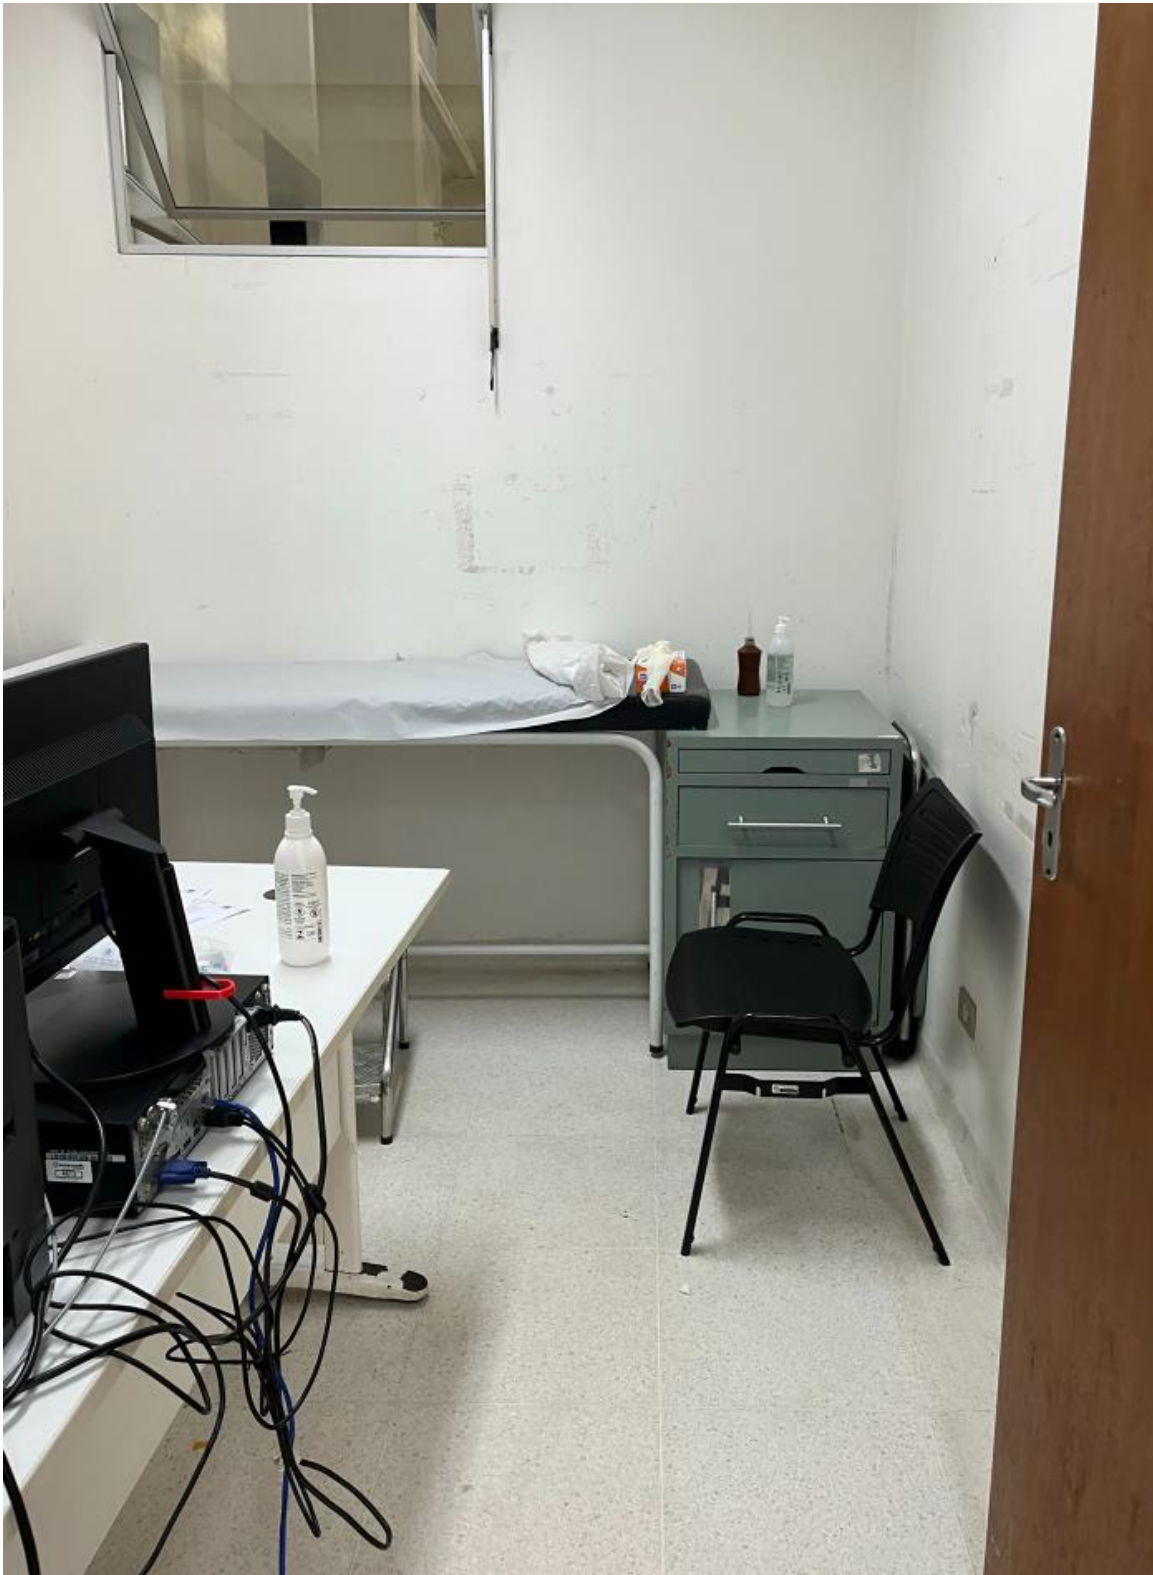
Imagem 35: Cadeira do paciente e cama

A má estrutura da unidade se constata também no prédio principal, em especial nos consultórios de atendimento médico. As imagens 33 a 36 mostram paredes com infiltração e desgaste, fiação elétrica à mostra, em “tomadas” de energia sem a devida proteção e em situação precária. A imagem 42, da sala de classificação de risco, também ilustra a precariedade das condições de uso.

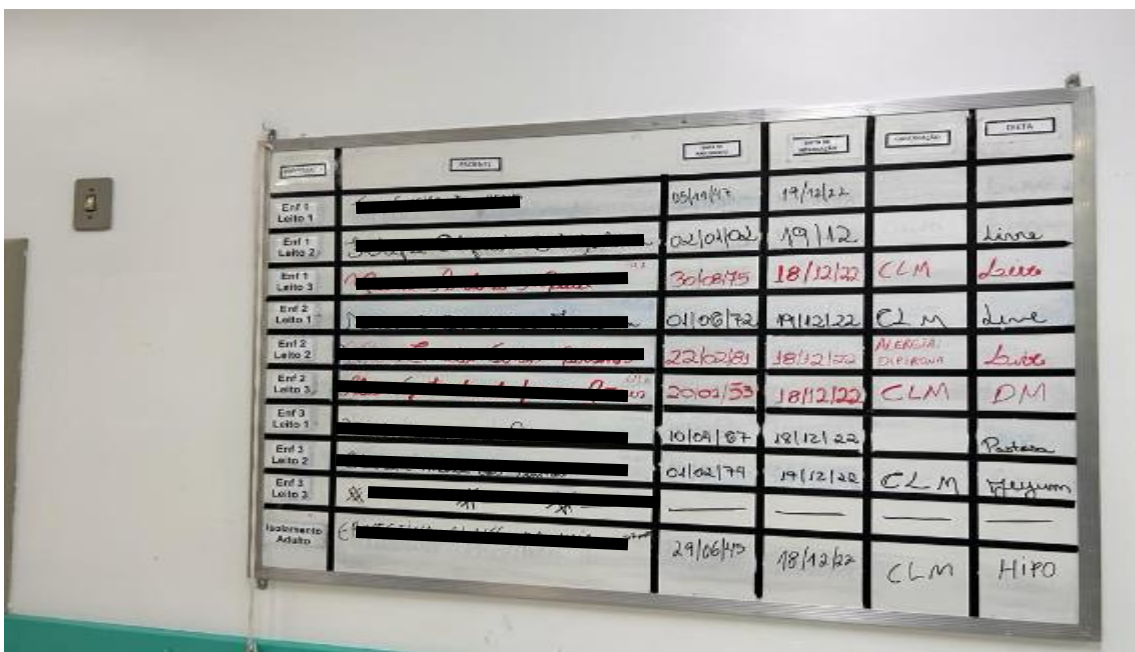
Imagem 52: Sala de Gestão de Espera para Internação

Os profissionais relatam precariedade da estrutura. A janela que aparece na imagem abre para o salão de espera, de modo que os pacientes escutam o que é conversado com as unidades externas, interpretando equivocadamente, o que gera descontentamento e muitas vezes a necessidade de esclarecer mal-entendidos.

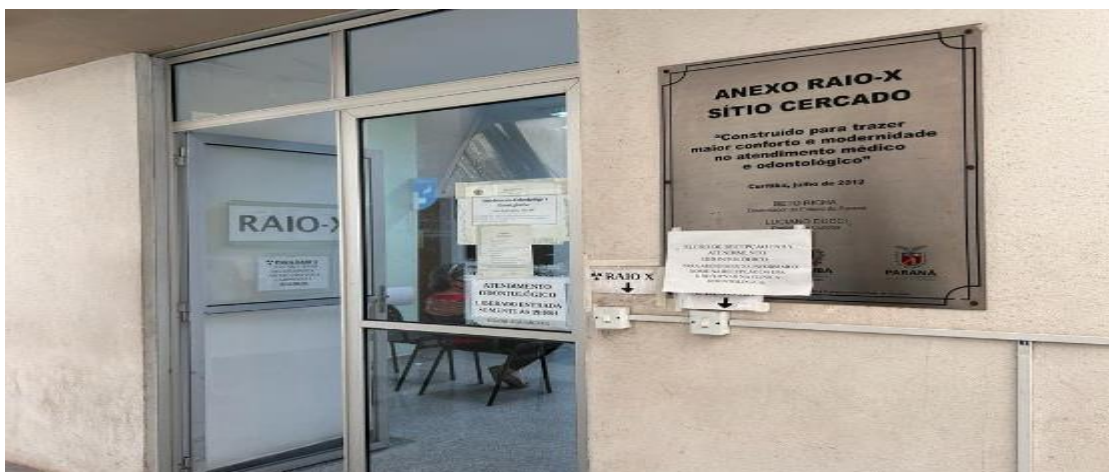
Imagem 53: Serviço de “Raio-X”

A unidade possui, ainda, espaço específico para ingresso de ambulância, atrás do qual ficam os balões de oxigênio. Nas imagens é possível ver os sinais de ferrugem em tal estrutura para o oxigênio. Possui, ainda, uma estrutura anexa ao prédio principal onde são realizados atendimentos odontológicos e serviços de “raio-x”.
